ОБСЛЕДОВАНИЕ МАКРОСЕЙСМИЧЕСКИХ ЭФФЕКТОВ СИМУШИРСКИХ ЗЕМЛЕТРЯСЕНИЙ 15.11.2006 и 13.01.2007

ПОСЕЛОК КРАТЕРНЫЙ, БУХТА БРОУТОНА.

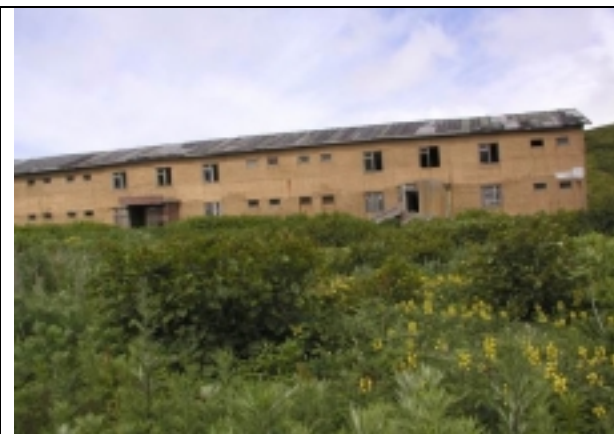
Рис. 3 а. Деревянный дом в бетонно-цементной армированной «рубашке» по адресу Коммунистическая 2 (№ 10 на рис. 2).

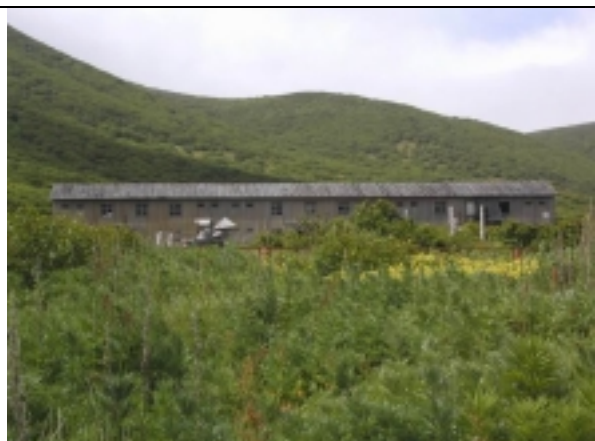
Рис. 3 б. 3-х подъездный деревянный дом (№ 13 на рис. 2).

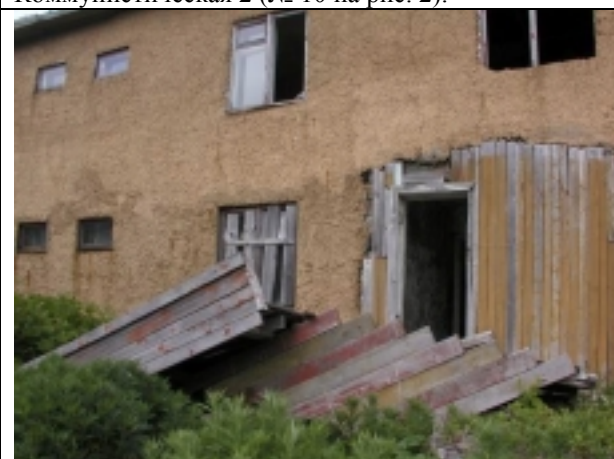
Рис. 3 в. Крыльцо дома (№ 10 на рис. 2), упавшее в СЗ направлении вероятно во время землетрясения.

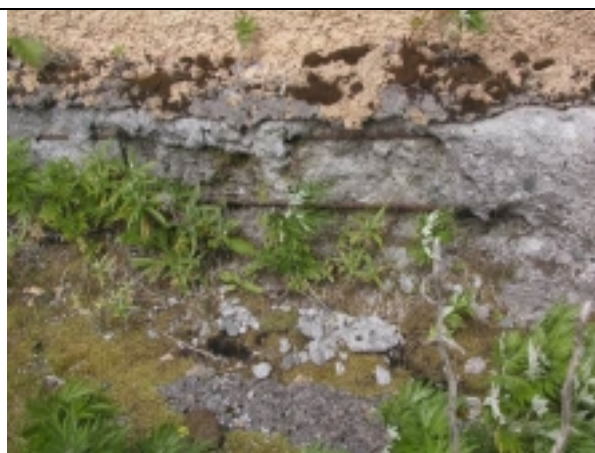
Рис. 3 д. Заливной армированный фундамент деревянного дома (№ 10 на рис. 2) местами выкрошился, но заметных нарушений в результате землетрясения не получил.

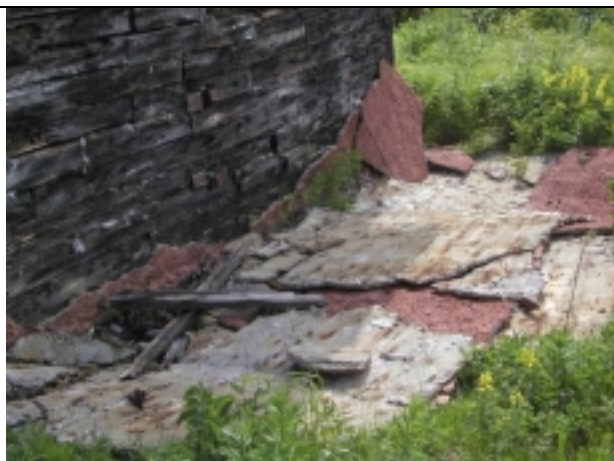
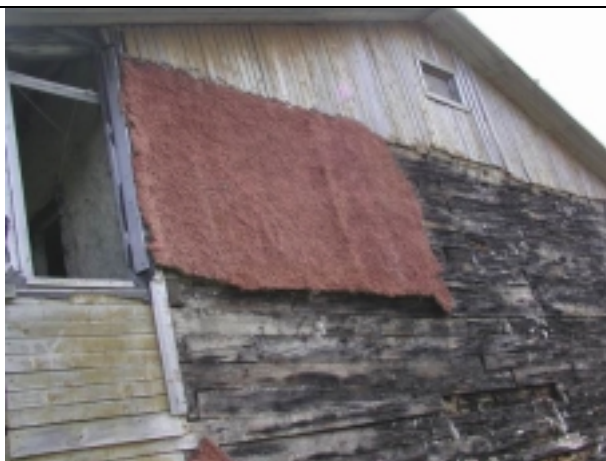
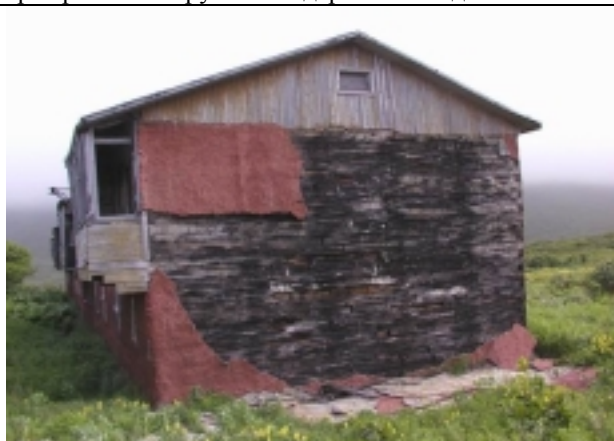
Рис. 3 е, ж, з. Обвалившаяся цементно-бетонная армированная «рубашка» деревянного дома.

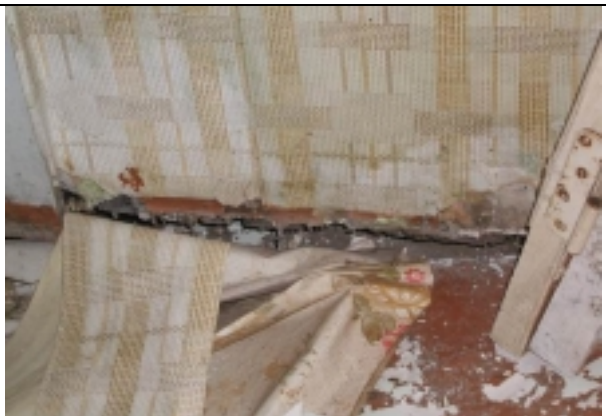
Рис. 3 к. Частичный провал пола, расхождение пола и стен в деревянных домах.

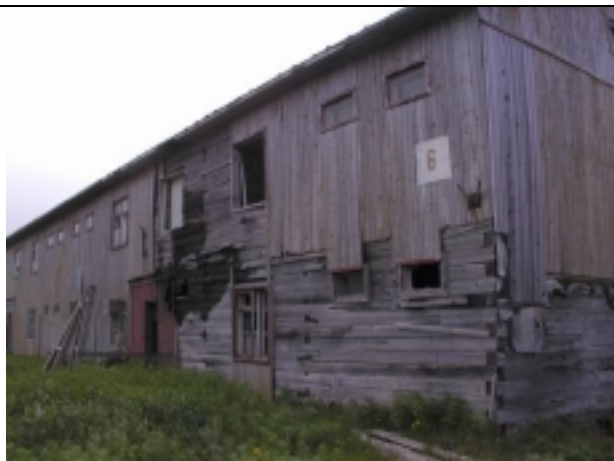
Рис. 3 л. Деформация стен в деревянном доме по адресу Коммунистическая 6 (№ 13 на рис.2).

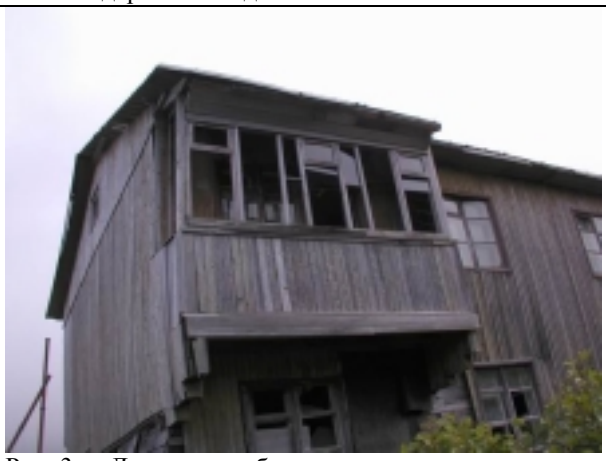
Рис. 3 м. Деревянные балконы как правило не обрушены, но покороблены и отошли от стен домов (№ 14 на рис.2).

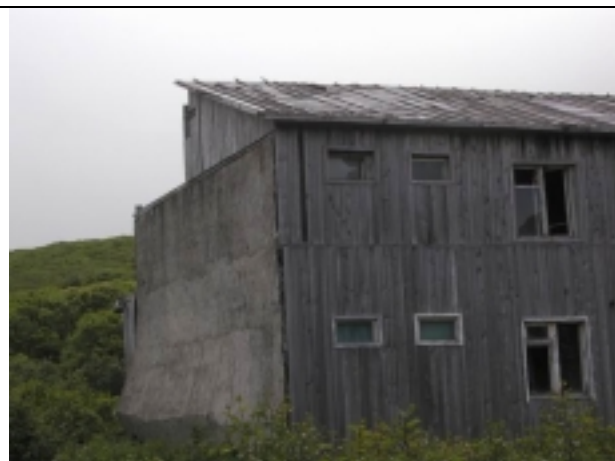
Рис. 3 н. Отход цементно-бетонной армированной рубашки от деревянной стены дома (№ 15 на рис. 2).

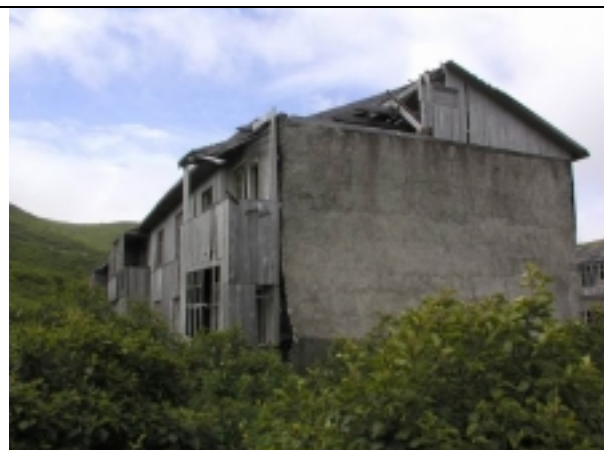
Рис. 3 о. Частичное обрушение крыши деревянного дома (вероятно из-за ветхости) (№ 15 на рис.2).

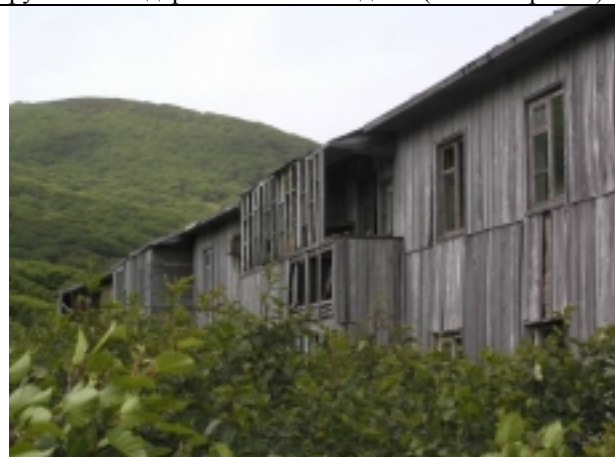
Рис. 3 п. Деформация деревянной обшивки стен дома.

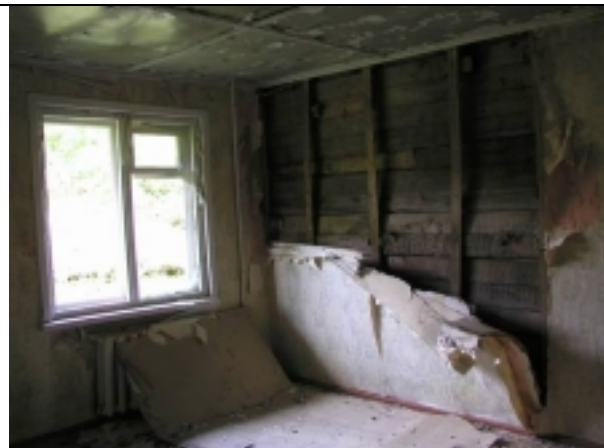
Рис. 3 р. Обрушение гипсокартонной облицовки во внутренних помещениях.

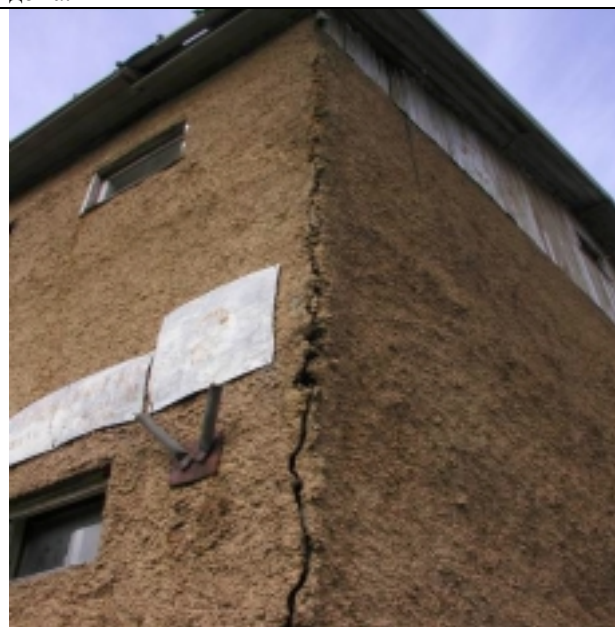
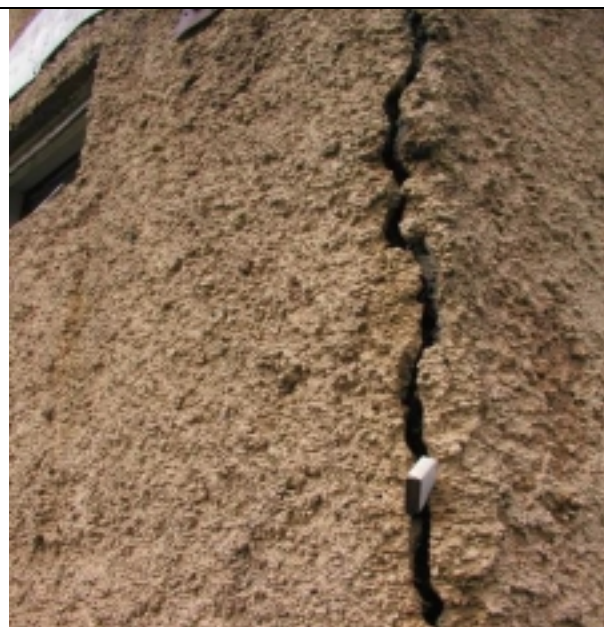
Рис. 3 с, ф. Сквозная трещина в армированной цементно-бетонной рубашке деревянного дома (№ 10 на рис.2)

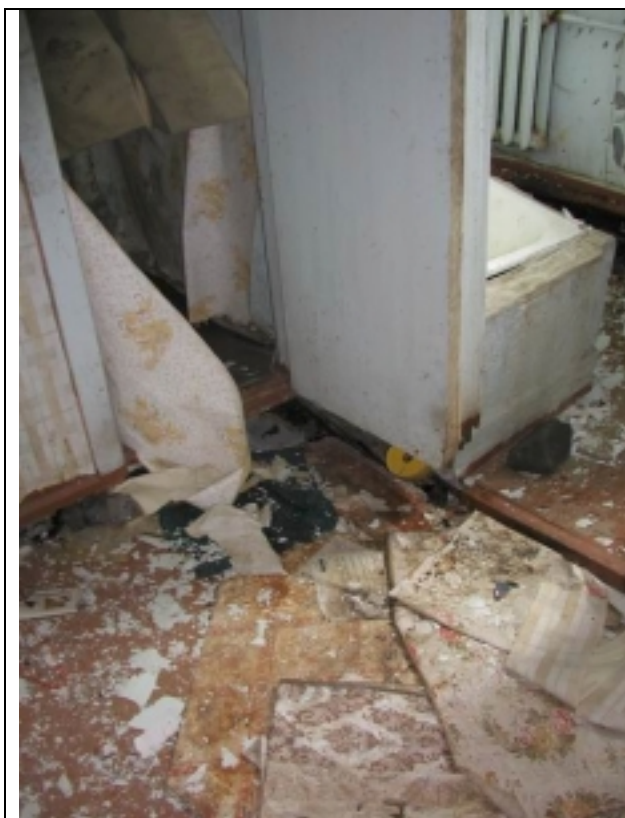
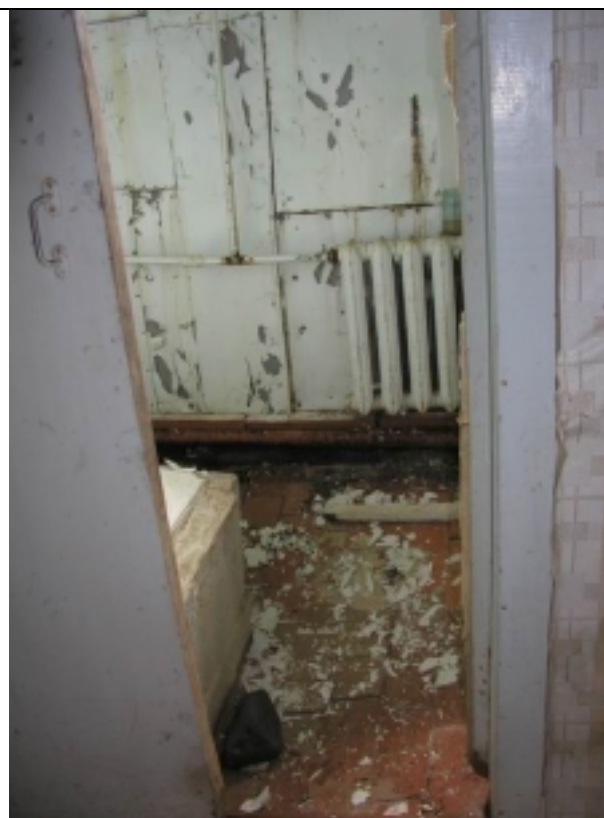
Рис. 3 х, ц. Трещины на стыках полов и стен в деревянных домах, провал полов.

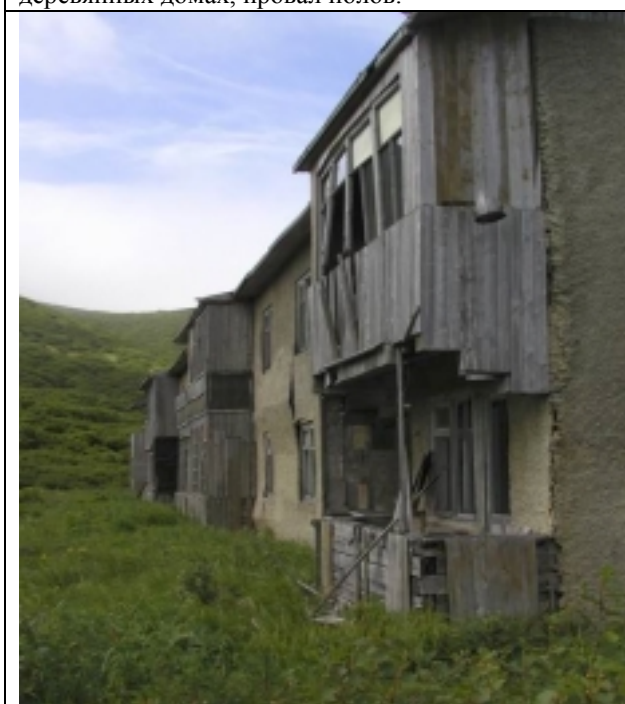
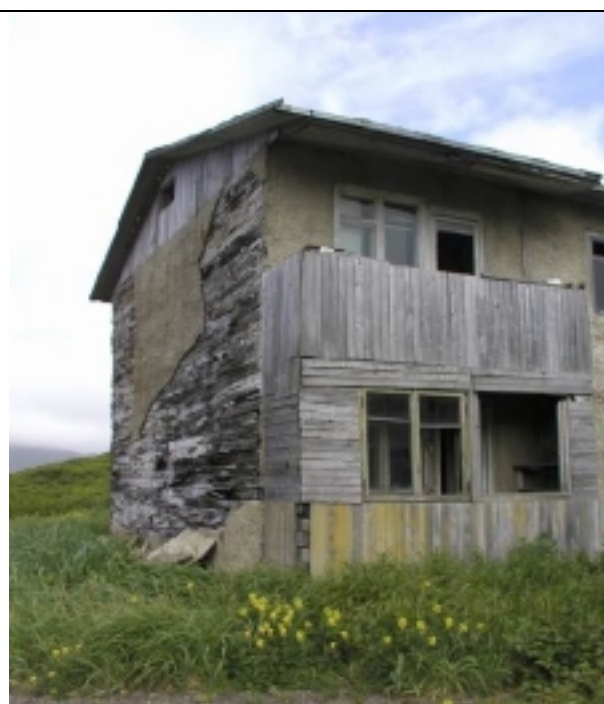
Рис. 3, ш, щ. Трещины, деформации и обрушение армированных цементно-бетонных «рубашек» в деревянных зданиях.

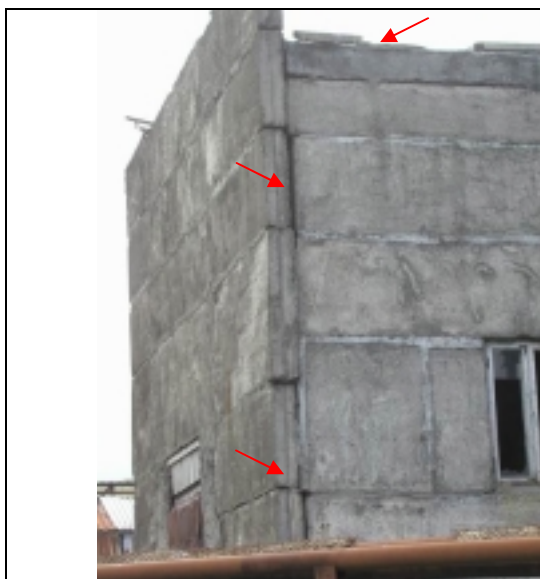
Рис. 4 а. Трещины по стыкам крупноблочного здания ДЭС, локальное обрушение бетонных козырьков на крыше (№22 на рис.2).

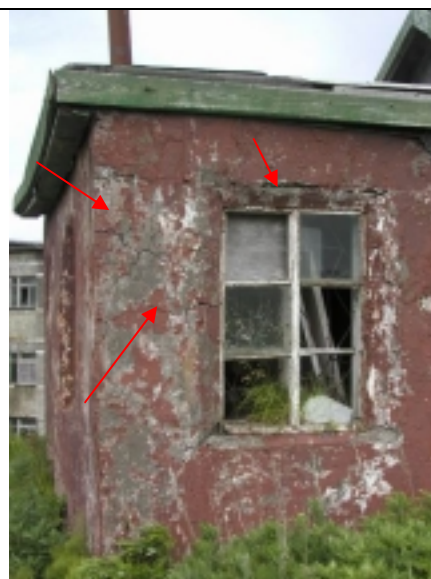
Рис. 4 б. Трещины в бетонном одноэтажном здании (№ 6 на рис.2).

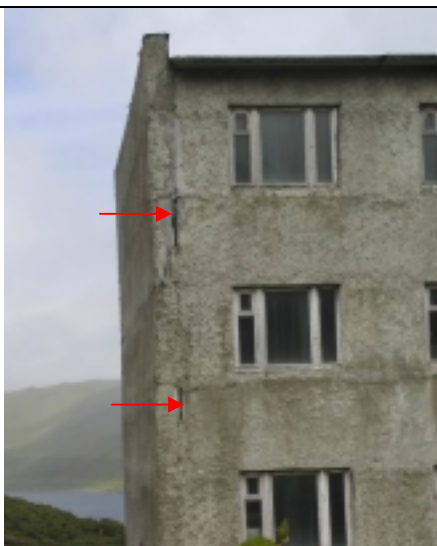
Рис. 4 в. Трещины в штукатурке и по стыкам в крупноблочном бетонном здании (№ 19 на рис. 2).

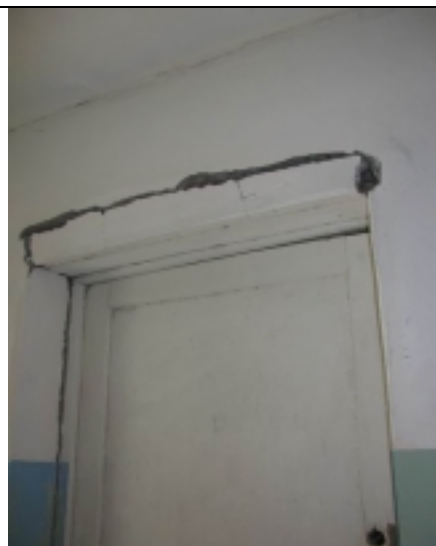
Рис. 4 г. Трещины в дверных проемах (№18 на рис. 2)

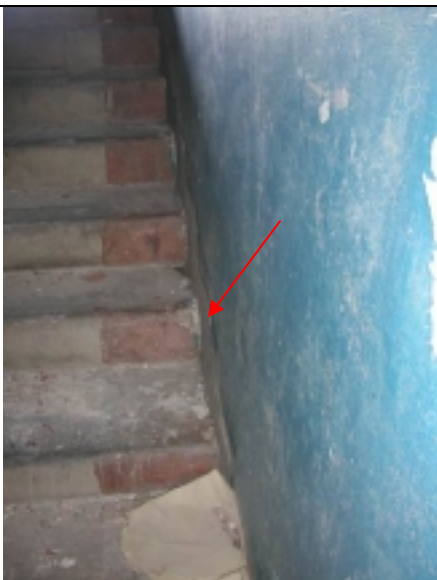
Рис. 4 д. Зазор между внутренней стеной и лестницей с 1-го на 2-ой этаж в бетонном 4-этажном здании (№19 на рис. 2).

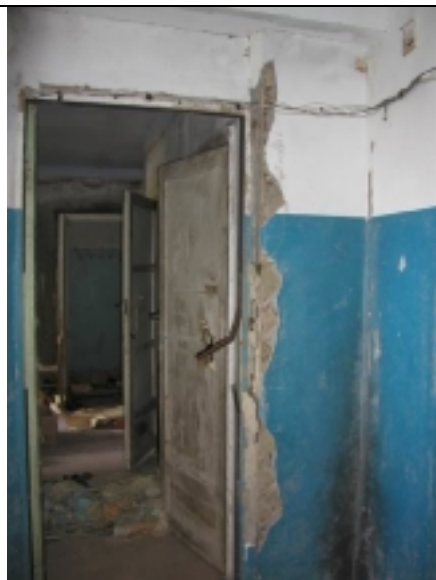
Рис. 4 ж. Осыпание штукатурки и трещины вдоль дверных проемов в 3-х этажном бетонном здании (№ 18 на рис. 2).

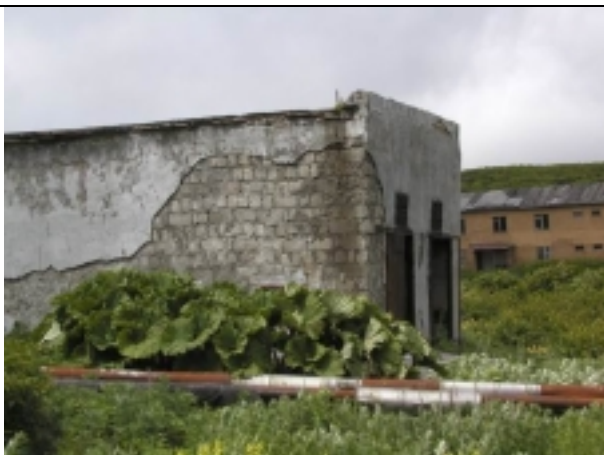
Рис. 4 с, т. Шлакоблочные строения получившие незначительные повреждения (осыпание штукатурки, трещины на стыках шлакоблоков).

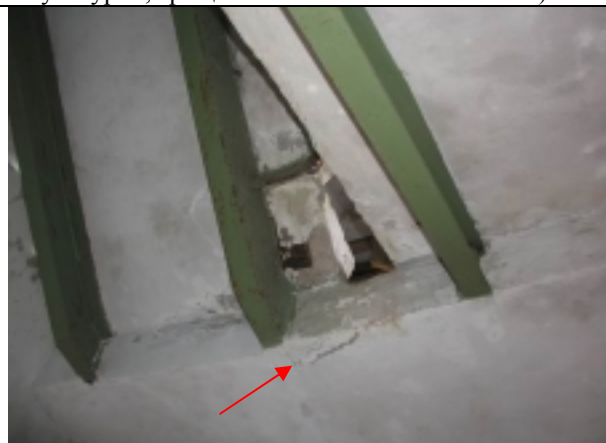
Рис. 4 у. Небольшие трещины на линии стыка лестничных проемов с ж/б перекрытиями.

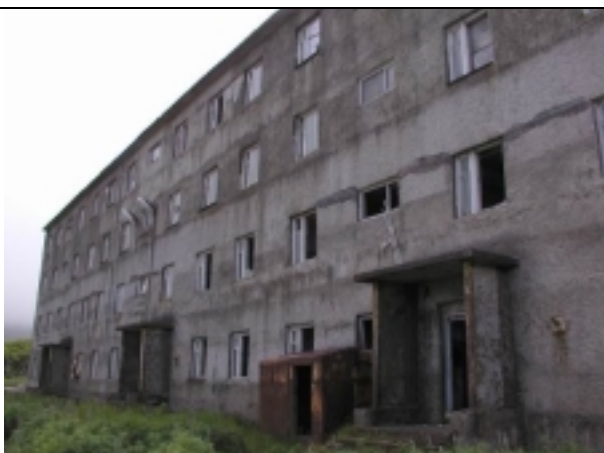
Рис. 4 ф. С внешней стороны здание (№18 на рис.2) практически не имеет повреждений.

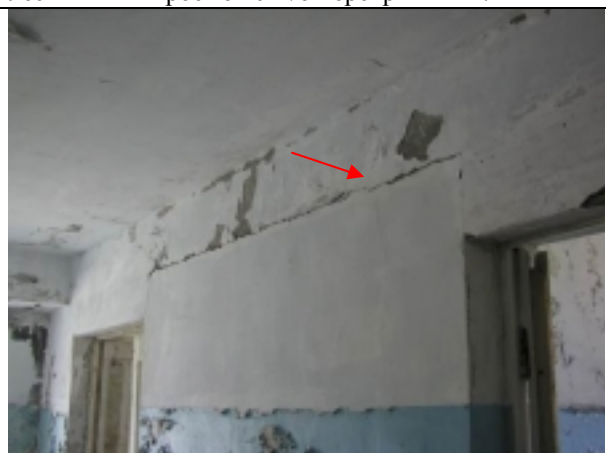
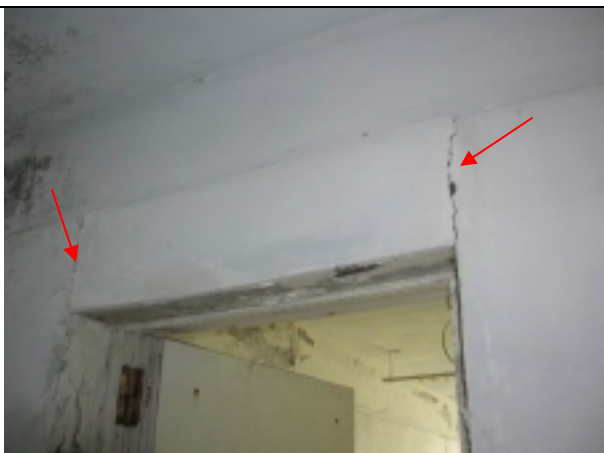
Рис. 4 х, ц. Внутри этого же здания местами обвалилась штукатурка, образовались трещины по стыкам бетонных панелей.

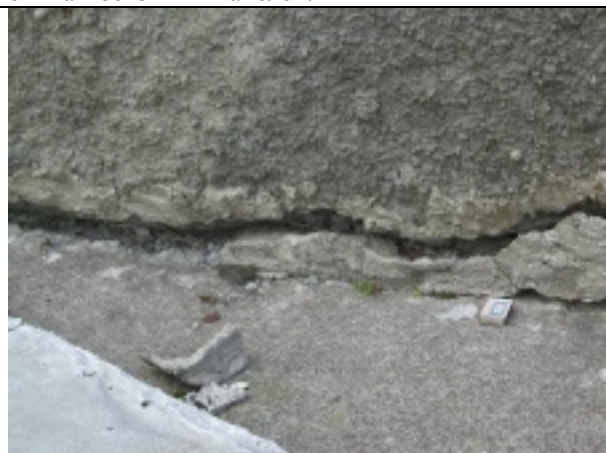
Рис. 4 ч. Трещина в фундаменте 4-этажного бетонного дома (№19 на рис.2).

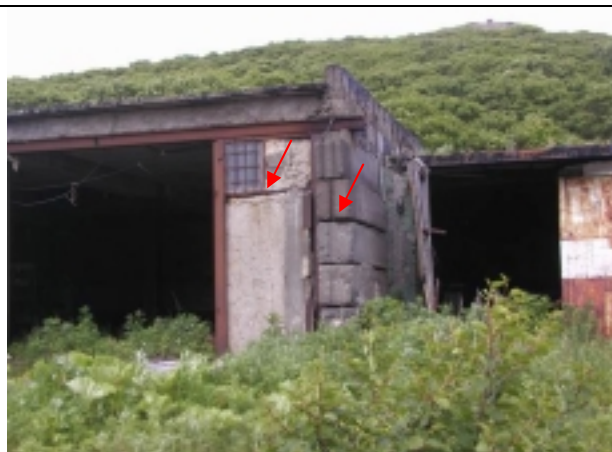
Рис. 4 ы. Трещины по стыкам бетонных блоков в гараже (№ 5 на рис. 3).

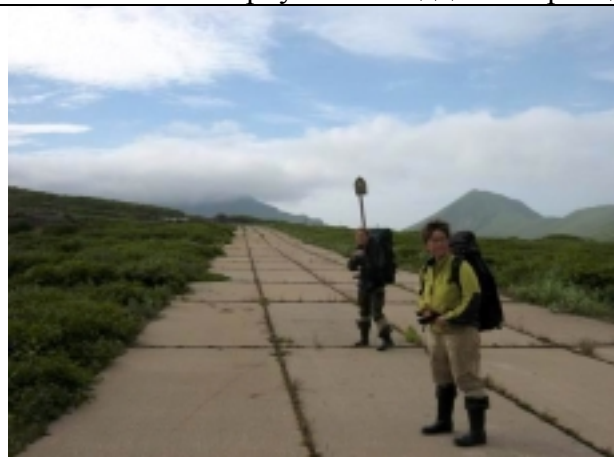
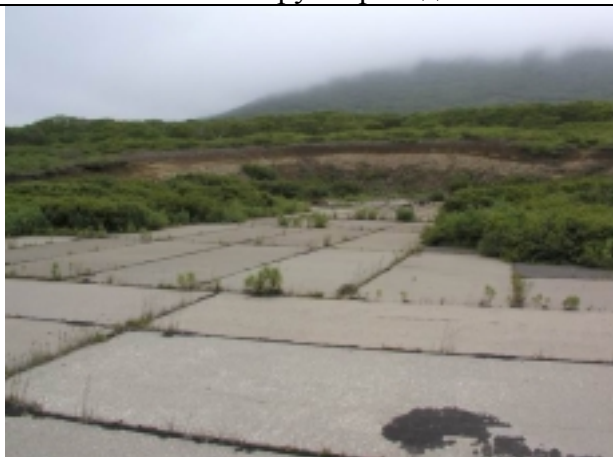
Рис 5 а, б. Взлетно-посадочная полоса из армированного заливного бетона. Деформации и трещины отсутствуют.

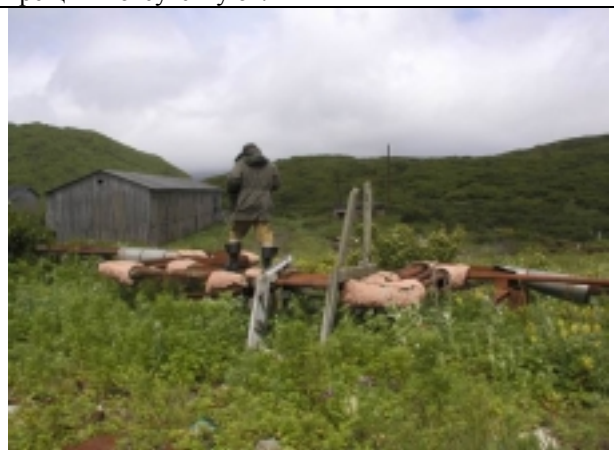
Рис 5 в, з. На территории поселка разрывов и значительных деформаций в наземных трубопроводах не выявлено.

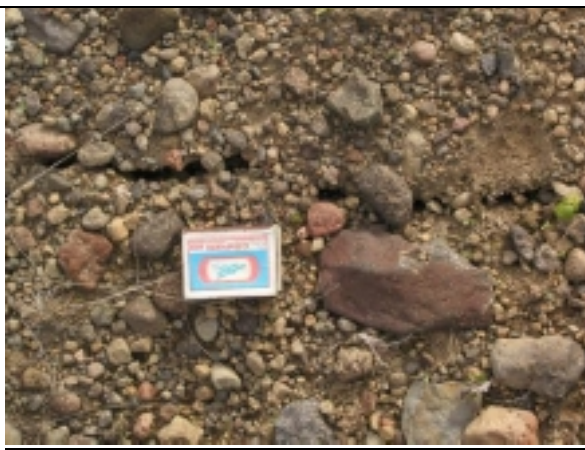
Рис 5 г. В насыпных грунтах обнаружены единичные сейсмовибрационные трещины шириной до нескольких см.

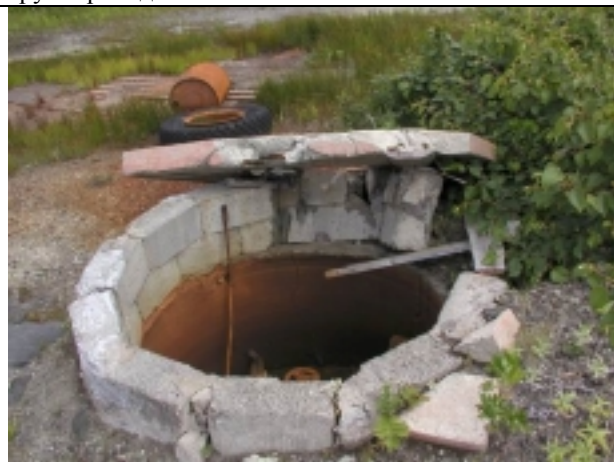
Рис 5 д. Разрушение верхней части колодца.

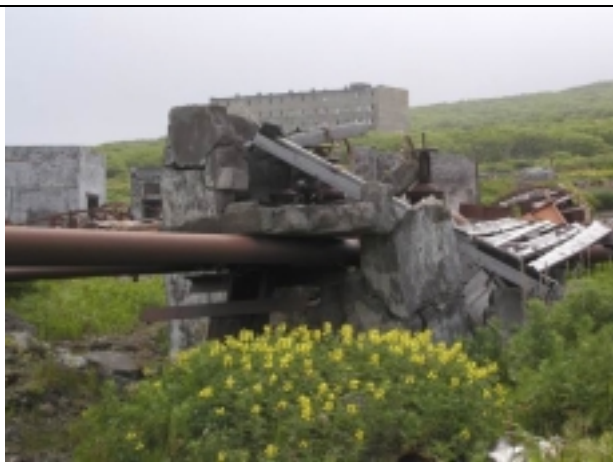
Рис 5 д. Разрушение шлакоблочных переходов над наземными трубопроводами.

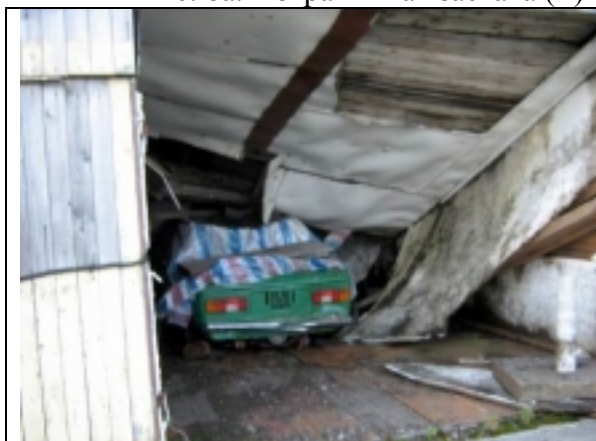
Рис. 8 б. Рухнувшая крыша в одном из зданий погранзаставы.
Фото. С.А. Чиркова

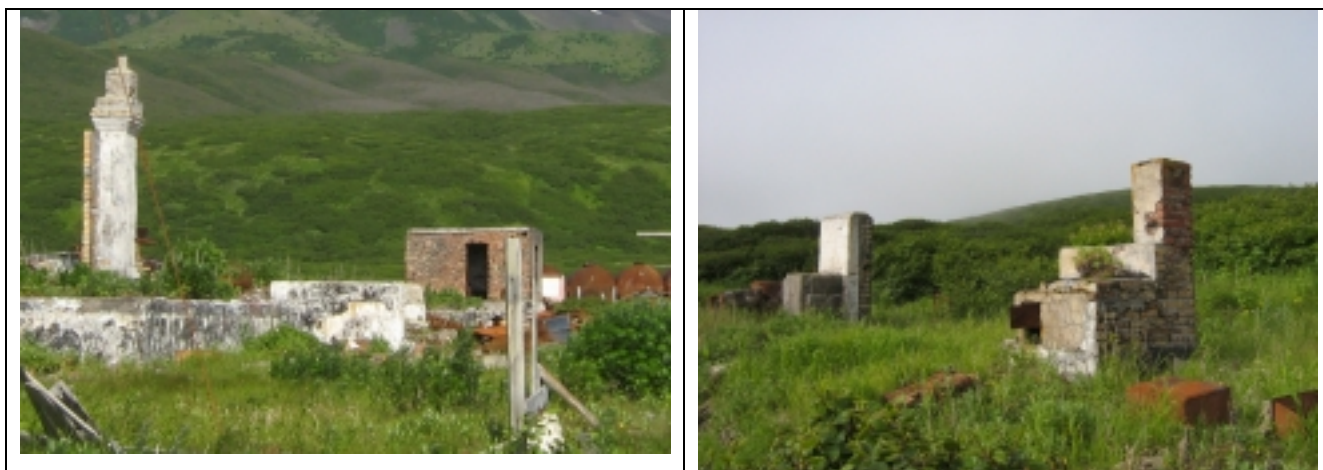
Рис. 9. Кирпичный сарай не пострадал во время землетрясений, кирпичные печи так же не развалились.

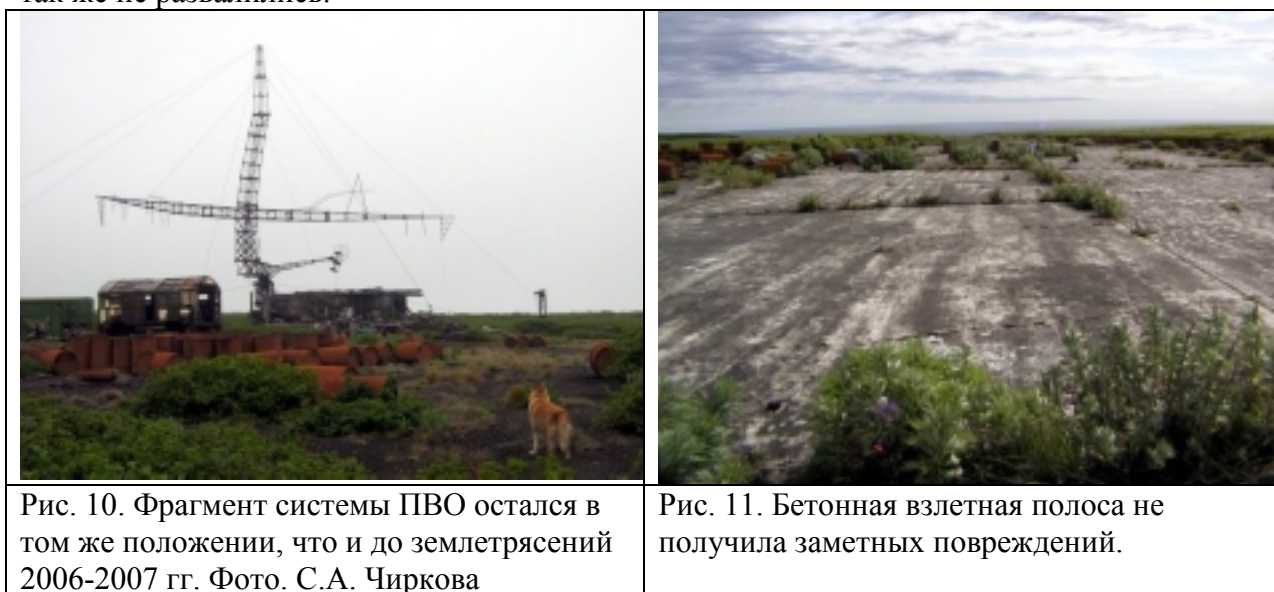
Рис. 10. Фрагмент системы ПВО остался в том же положении, что и до землетрясений 2006-2007 гг. Фото. С.А. Чиркова
