## Современные геологические процессы

### ОБВАЛ И ОПОЛЗЕНЬ, ПРОИЗОШЕДШИЕ 4 ЯНВАРЯ 2014 г. В ДОЛИНЕ ГЕЙЗЕРОВ, КАМЧАТКА, И ИХ ПОСЛЕДСТВИЯ

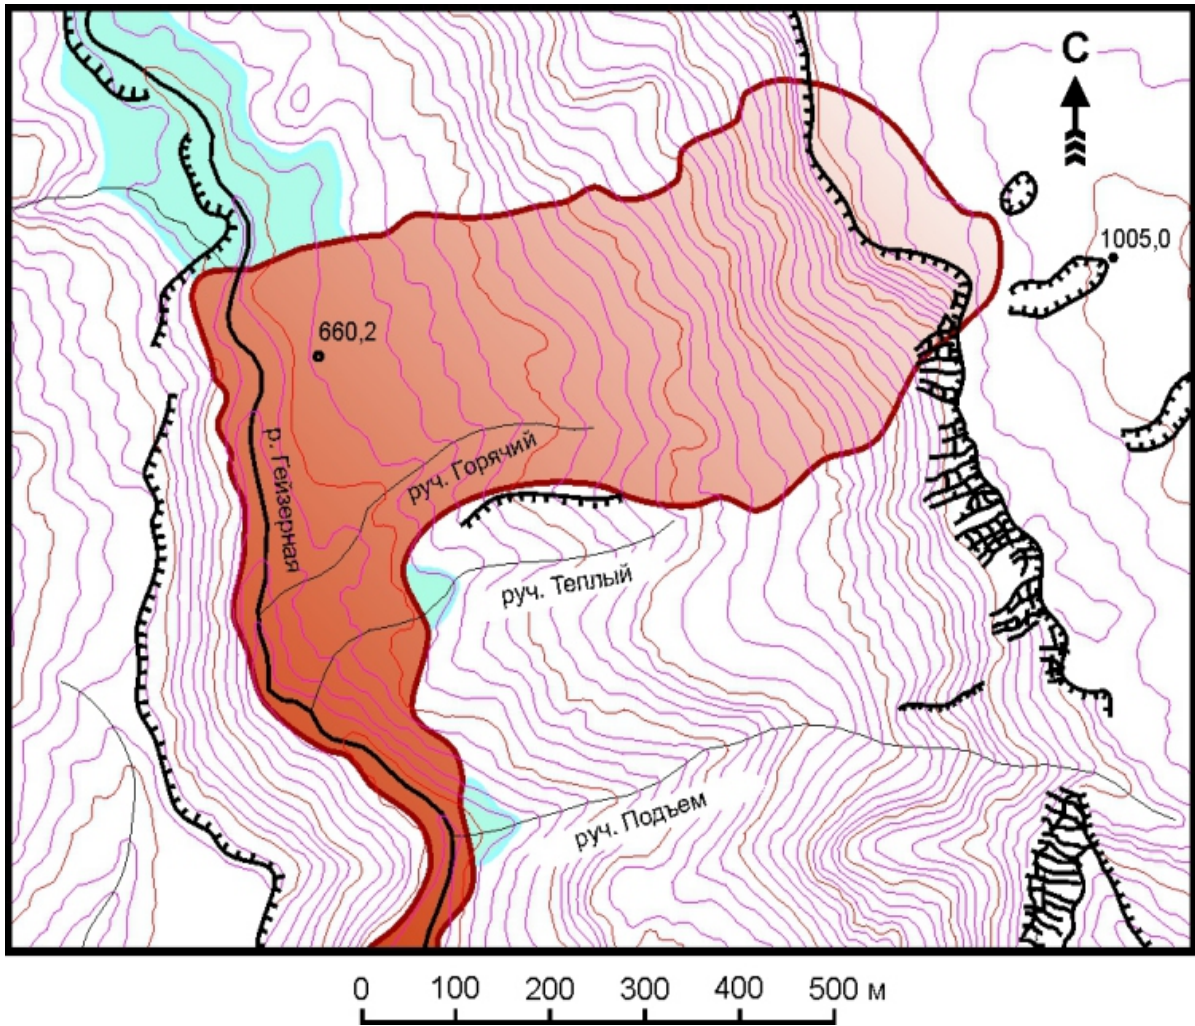
Обрушившийся блок пород имел размеры примерно 250 м в длину, 100 м в ширину и мощность около 70–80 м. По данным сотрудника инженерно-технологического центра «СканЭкс»

Дмитрия Добрынина, объем пород, обрушившихся и сползших на данном участке, был оценен примерно в 2.5 млн. м<sup>3</sup>, объем селевых масс, спустившихся ниже по долине реки Гейзерной в сторону основной гейзерной площадки – примерно в 0.75 млн. м<sup>3</sup> (Отчет..., 2014 г.<sup>1</sup>).

**Рис. 3.** Схема обвала и оползня, произошедших в Долине Гейзеров 4 января 2014 г. Топографическая основа – карта 1:10 000 масштаба, составленная НИИГАИК в 1976 г. Границы обвала и оползня нанесены по космическому снимку, сделанному 24 января 2014 г. в инженерно-технологическом центре «СканЭкс» (Отчет..., 2014 г.).

массы перегородили речку Гейзерную, образовав подпрудное озеро, шириной примерно 200 м, и длиной – около 400 м (рис. 3). Также оползнем были перекрыты нижние части руч. Теплый и

Подъем и в их устье на границе с телом оползня также образовались небольшие озера (рис. 3).

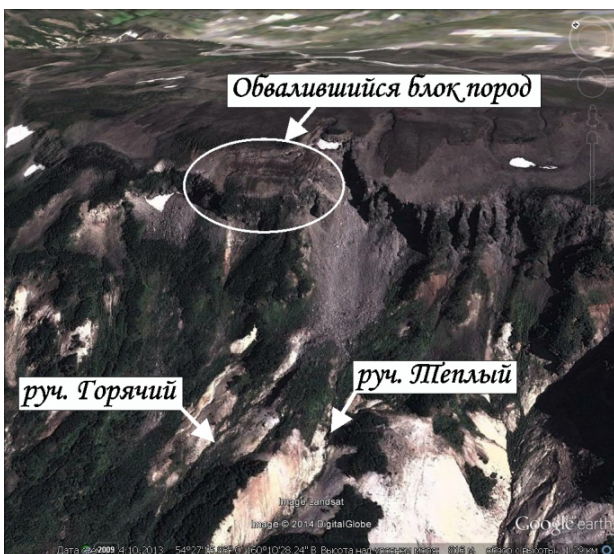
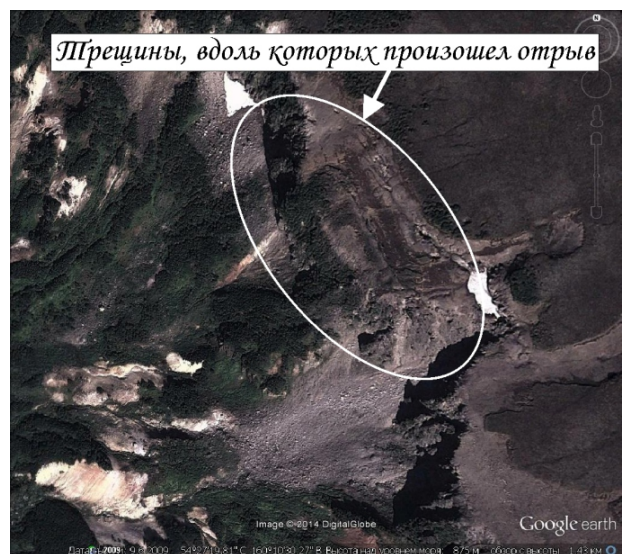
4 января 2014 года в верховьях Долины Гейзеров обрушился край лавового потока вулкана Сопка Желтая. Край потока был подмыт р. Гейзерной и нависал над долиной на высоте 300–350 м над уровнем реки (рис. 2, 3, 4). Еще в 1975–76 гг., проводя геологические работы в этом районе, мы отмечали здесь большое количество трещин и провальных воронок. Уже тогда было ясно, что это – неустойчивый блок, и обрушение его в долину р. Гейзерной – это лишь вопрос времени. Было также ясно, что лавовый поток Сопки Желтой упирается в этом месте в останцы докальдерных построек, а та часть потока, которая разбита трещинами, расположена между двумя докальдерными выступами и не имеет упора. Данная ситуация отражена на рис. 5.

**Рис. 4.** Район, где произошел обвал – край лавового потока вулкана Сопка Желтая, нависающий над долиной реки Гейзерной. Видны многочисленные трещины, которые существовали уже давно (с 70-х годов XX в.) и свидетельствовали о неустойчивости блока, который обвалился (Google Earth, снимок 4 октября 2013 г.).

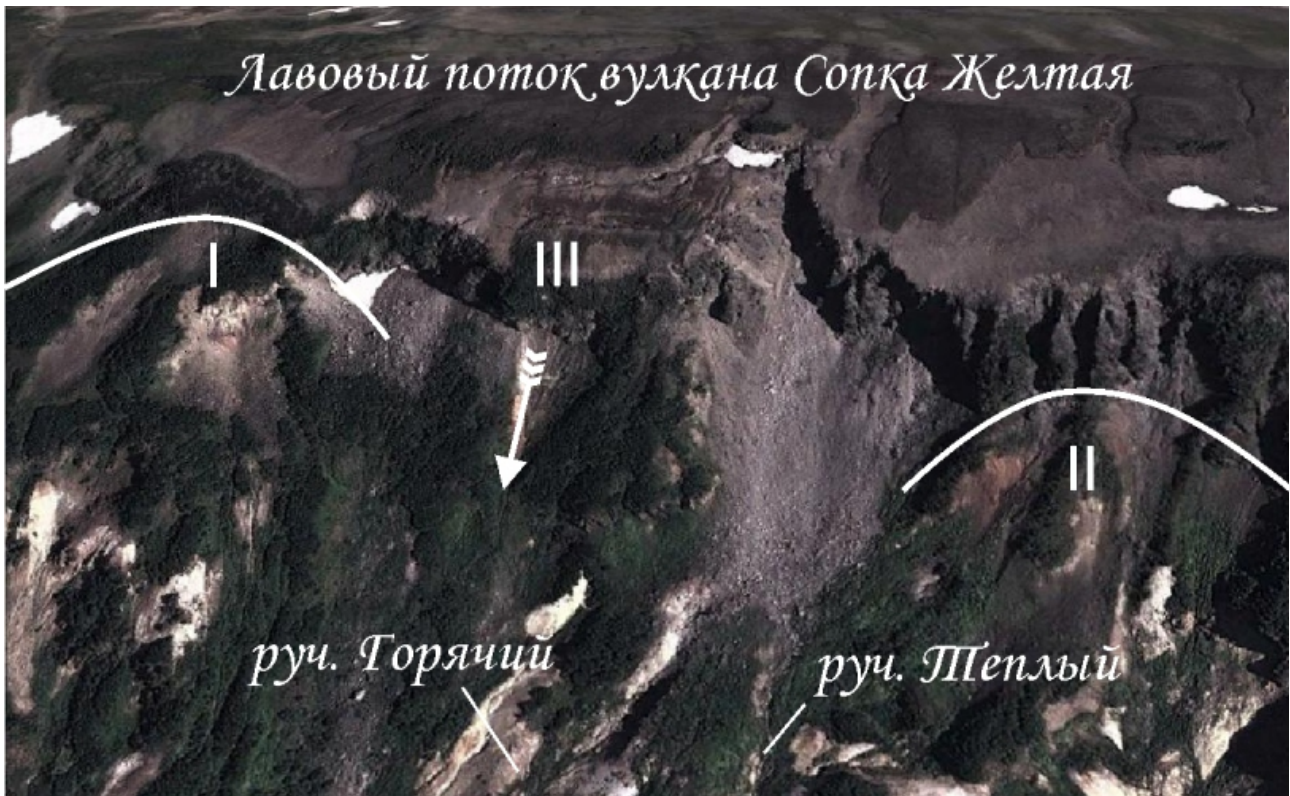
**Рис. 5.** Левый борт реки Гейзерной над ручьями Горячий и Теплый – налегание лавового потока вулкана Сопка Желтая на древние останцы, которые являлись упорами (I и II). Видно, что часть потока, разбитая трещинами (III), расположена между останцами – упорами и нависает над долиной. Стрелка показывает направление обвала, произошедшего 4 января 2014 г. (Google Earth, снимок 4 октября 2013 г.).

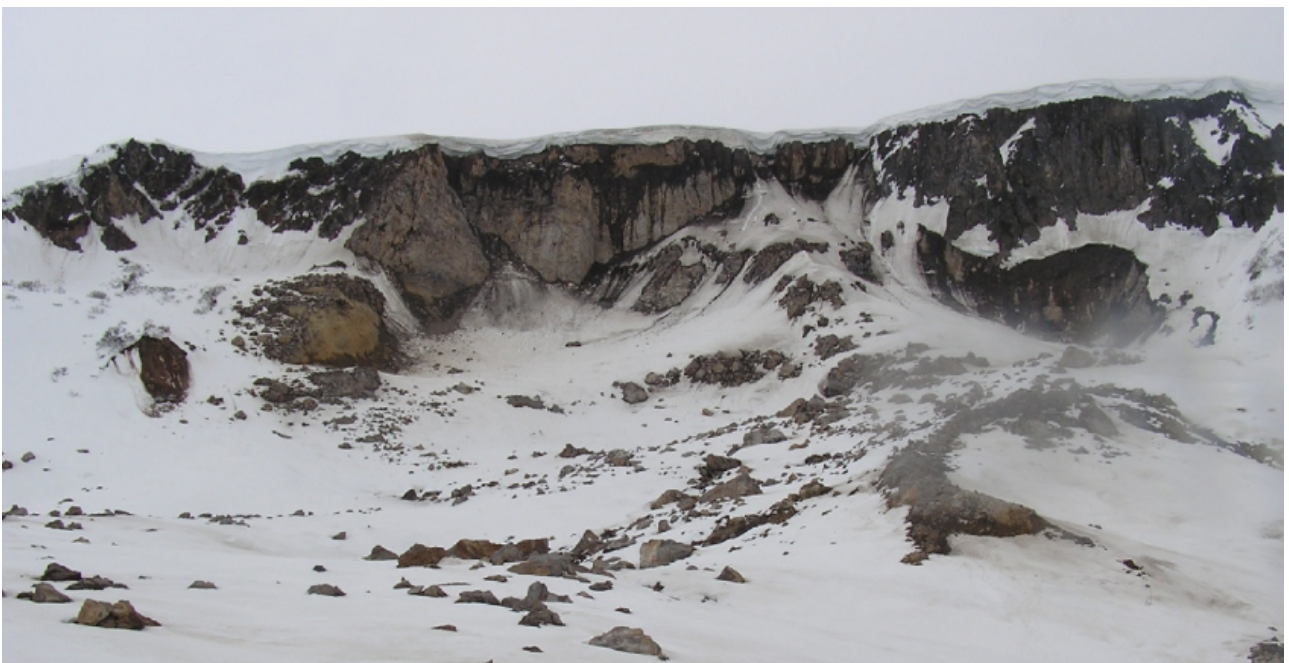
Обследование района обвала показало, что обрушившиеся породы сползли вниз к реке Гейзерной, оставив ясно выраженный бортовой вал на водоразделе с расположенным южнее ручьем Теплым (рис. 6). Отчетливо видна стенка отрыва, сложенная лавами – после обвала она имеет более светлый вид, чем окружающие её, не затронутые обвалом породы. Судя по обломкам, залегающим на бортах, мощность обвалившихся

**Рис. 6.** Вид от р. Гейзерной на восток в сторону стенки отрыва (светлые скалы), где произошел обвал пород. В правой части снимка виден бортовой вал, оставленный после схода оползня. Здесь и далее, если не оговорено, фотографии сделаны автором.

пород непосредственно после обвала составляла вблизи подножия не менее 40-50 м. В дальнейшем вся эта масса сползла вниз к реке, образовав ложбину, хорошо выраженную в рельефе. Сползшие

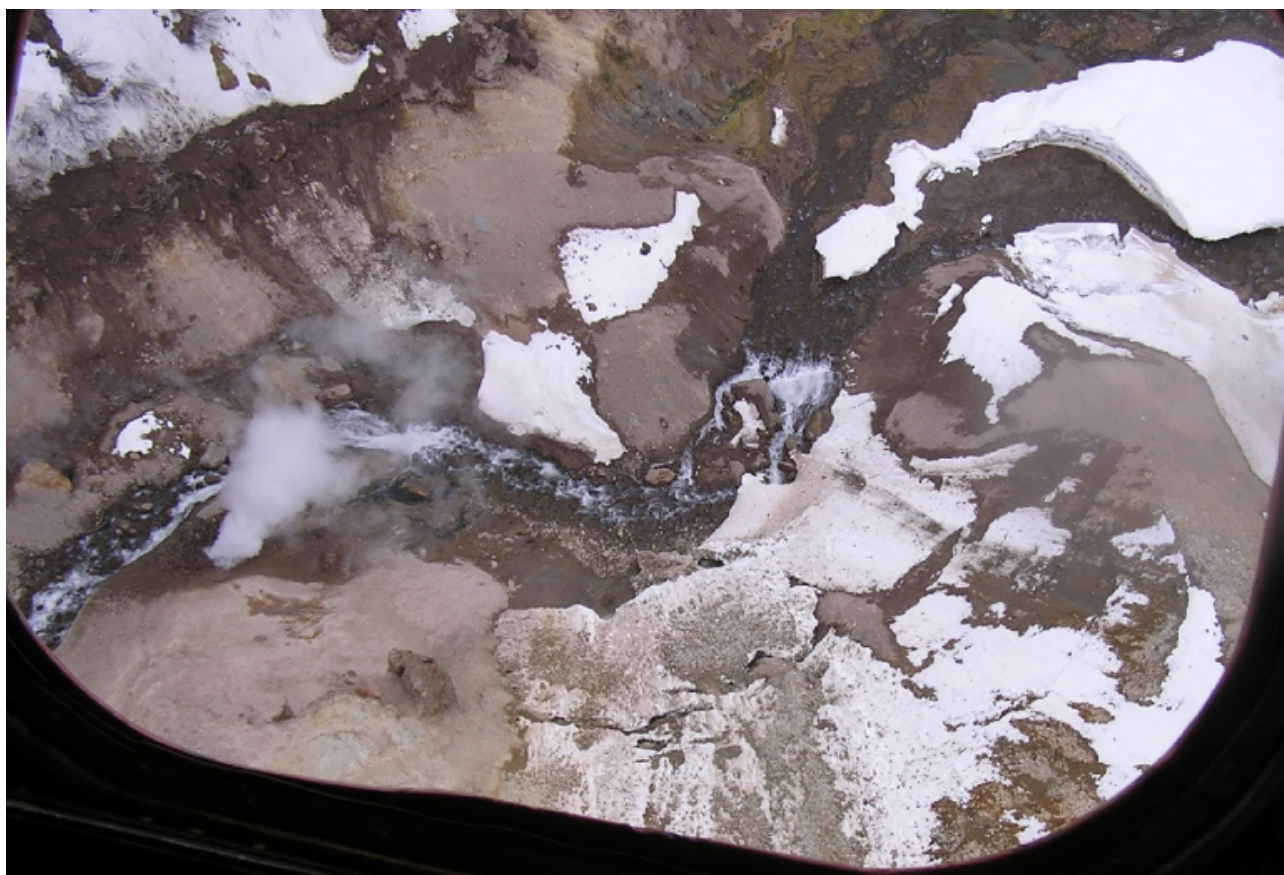
Оползень распространился вниз по долине р. Гейзерной до узкого места ниже руч. Подъем. Далее, в каньоне, где расположен водопад Тройной, оползневых масс уже нет – они смыты водными потоками и ниже просматриваются лишь селевые отложения – смесь грязи и обломков пород. На снимке, сделанном во время облета 28 апреля 2014 г. (рис. 7), отчетливо видно, что от водопада Тройной осталось только два верхних каскада. Нижний каскад высотой 9 м и часть среднего каскада оказались скрыты под селевыми массами (рис. 8).

Рис. 7. Вид с вертолета на район водопада Тройной (фото 28 апреля 2014 г.). В левой части снимка видно парение гейзера Верхний.

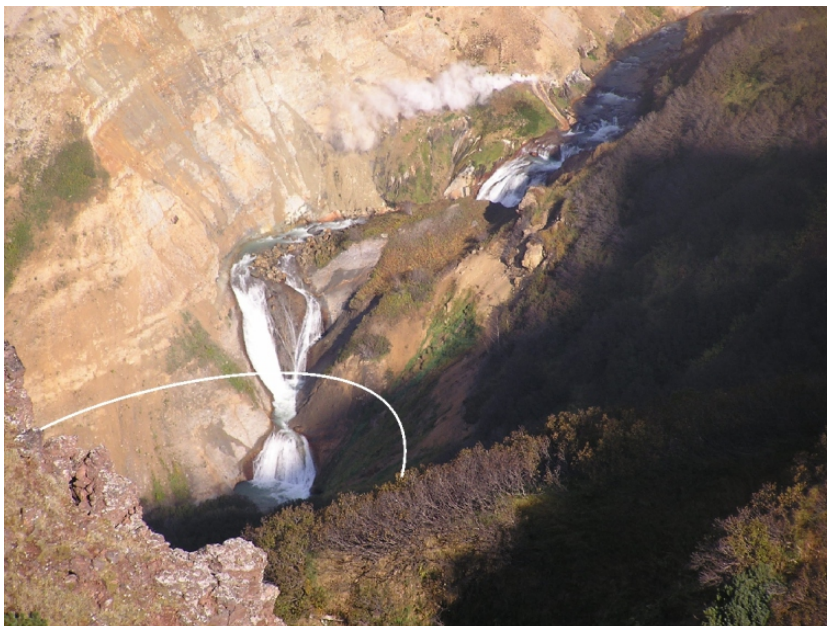
**Рис. 8.** Водопад Тройной (фото В.Л. Леонова, 2008 г.). Выше третьего каскада видно парение гейзера Верхний. Белой линией отмечен уровень, до которого долина реки Гейзерной оказалась заполнена селевыми массами после обвала, произошедшего 4 января 2014 г.

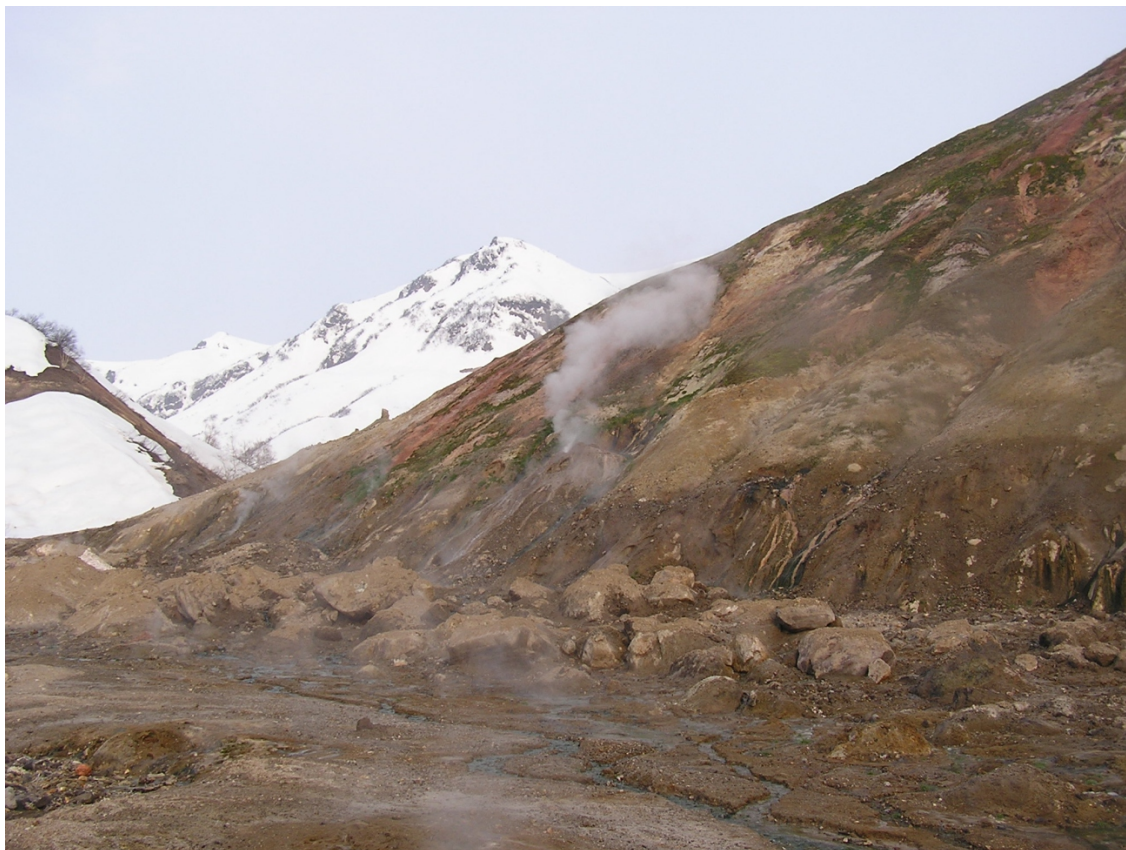
выми отложениями, сохранился в первозданном виде лишь гейзер Розовый Конус (рис. 12).

**Рис. 12.** Район гейзера Розовый Конус – идет его извержение. На переднем плане – грязекаменные отложения селя, сошедшего 4 января 2014 г.

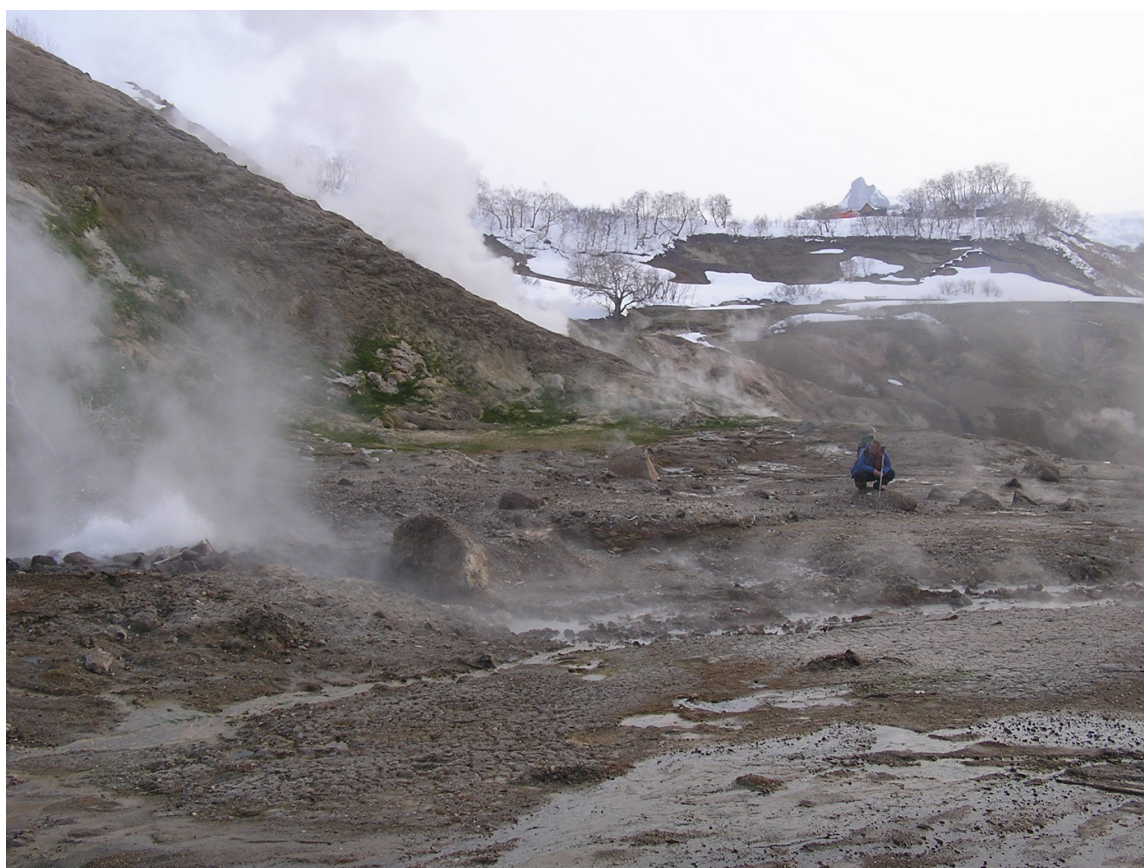
Расположенная ниже по течению площадка гейзера Великан была полностью перекрыта селевыми массами (рис. 14). Грязь отсутствовала только непосредственно вблизи ванны гейзера (рис. 15). Это свидетельствовало о том, что крупных выбросов кипятка, подобных тем, что были в прошлом, и от которых гейзер получил свое название, в последние месяцы не происходило. Во время обследования в грифоне периодически происходило вскипание поднимающейся по каналу гейзера воды, крупных выбросов не наблюдалось. По всей вероятности канал гейзера заполнен обломками пород, принесенных селем. По данным (Belousov et al., 2013) канал до последних событий представлял собой трубу, уходящую почти вертикально вниз на глубину около 10 м. Далее он принимал горизонтальное положение и уходил в сторону. В настоящее время, по-видимому, канал в значительной мере забит обломками пород.

**Рис. 14.** Площадка гейзера Великан. Видно, что на всей площадке лежит слой грязи. Слева идет кипение воды в ванне гейзера Великан.

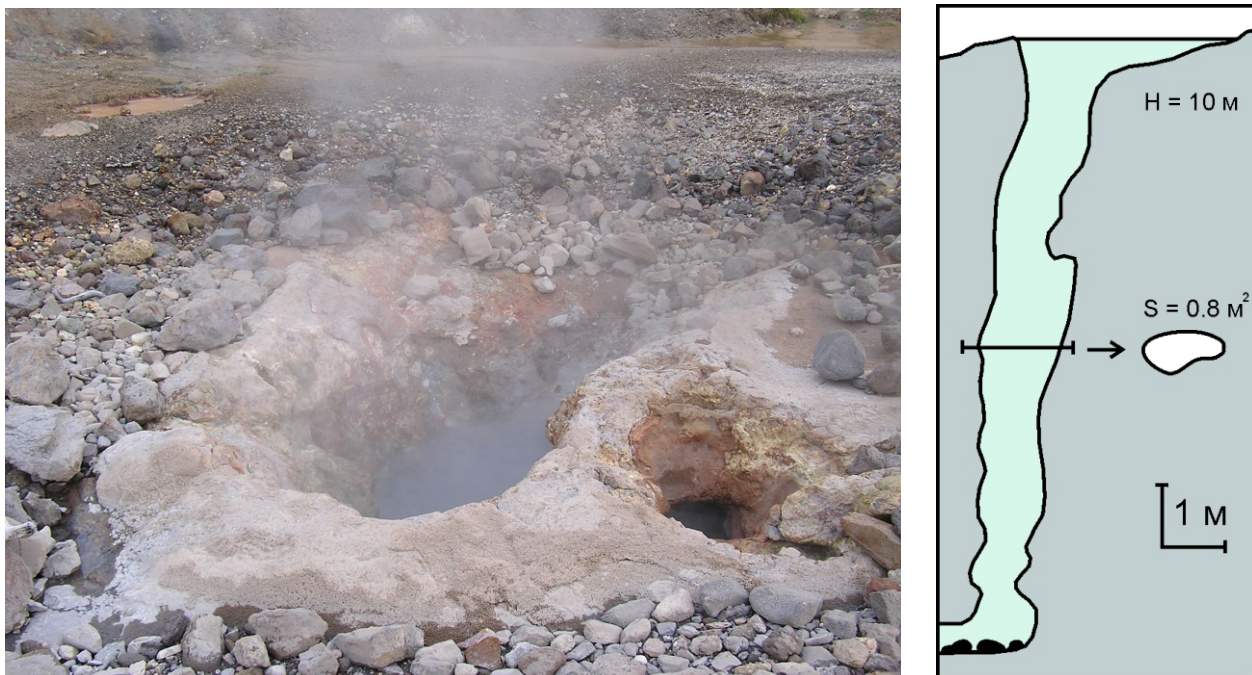
**Рис. 15.** Слева - грифон гейзера Великан во время обследования 27 апреля 2014 г. Справа - схема канала гейзера по данным (Belousov et al., 2013). Видно, что канал гейзера почти вертикально уходит вниз на глубину около 10 м. На дне его лежат камни, обрушившиеся сверху (показаны черным цветом). По всей вероятности сейчас канал в значительной мере забит обломками пород, принесенными селем.

Великан, Парящий, Щель, Крепость, Большой). В то же время, режим гейзеров, по-видимому, существенно изменился. Наиболее крупный и известный гейзер – Великан, в настоящее время уже не дает тех мощных красивых выбросов кипятка, которыми он славился. По-видимому, грифон гейзера забит каменным материалом, который принес селя, и самостоятельно выбросить обломки пород из грифона гейзер не в состоянии.

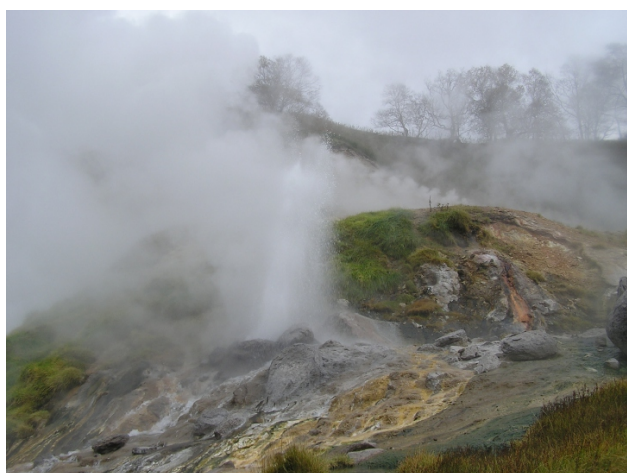
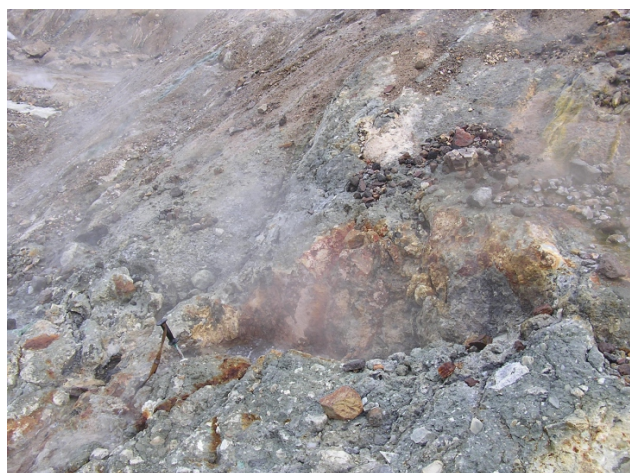
По соседству с гейзером Великан расположен гейзер Жемчужный. Его извержения в виде правильного фонтана с крупными каплями, разлетающимися веером, всегда привлекали туристов (рис. 16). Грифон гейзера представлял

собой постройку из крупных обломков пород, сцементированных гейзеритом. Сель, который пронесся над гейзером 4 января 2014 г. полностью уничтожил его постройку, срезав ее, как наждаком. Осталась лишь узкая щель в коренных породах длиной около метра, из которой продолжают происходить извержения. По-видимому, со временем гейзер восстановит свою деятельность и вокруг щели вновь образуется гейзеритовый щит.

**Рис. 16.** Гейзер Жемчужный. Слева – до селя (фото 2008 г.), справа – после селя (фото 27 апреля 2014 г.).

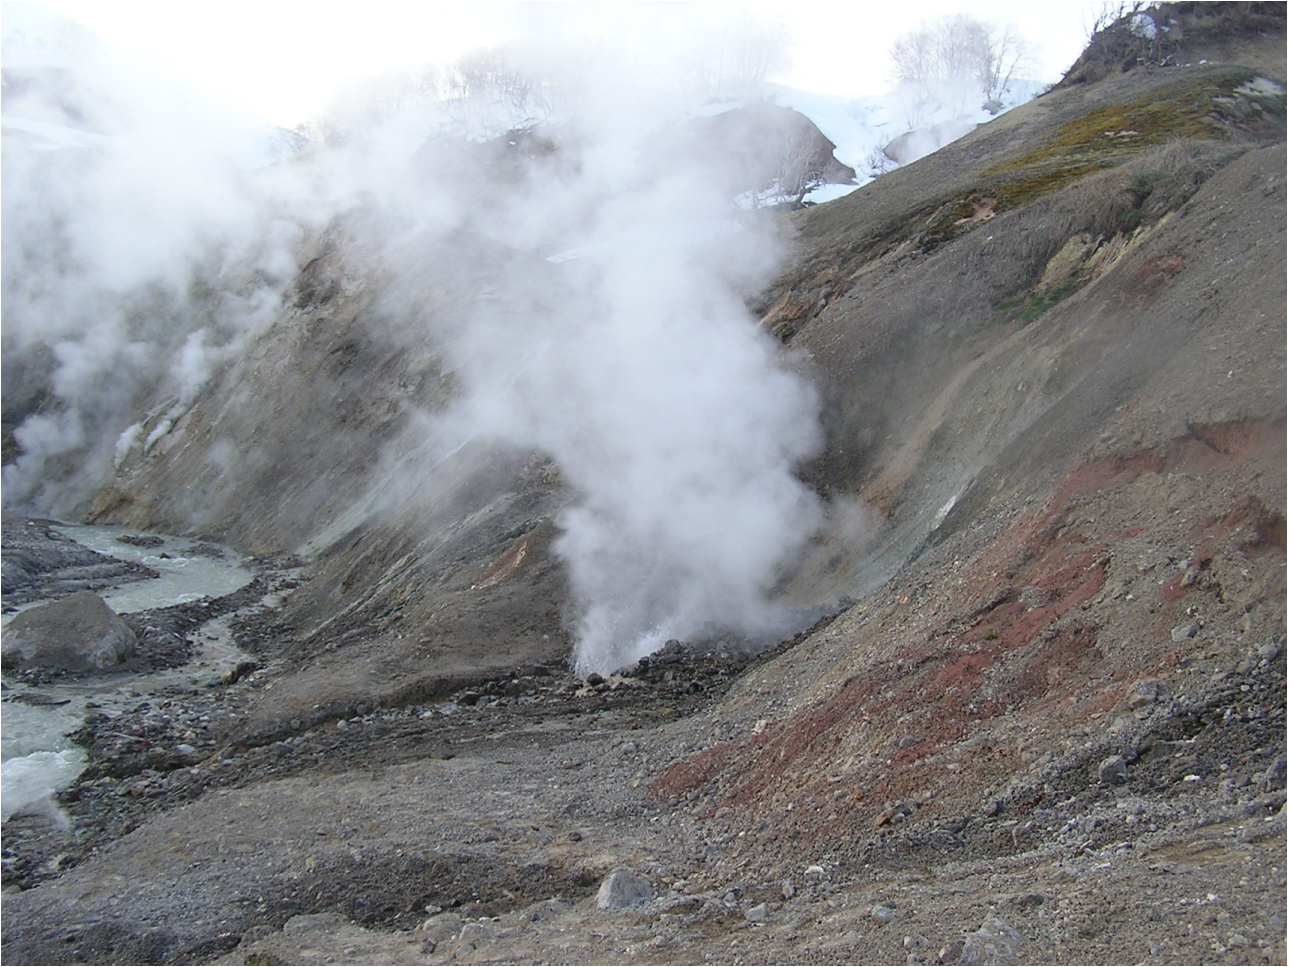
Расположенный на том же левом борту долины р. Гейзерной, ниже по течению, гейзер Щель был полностью перекрыт селевыми отложениями, которые сохранились на момент обследования даже в 5-6 метрах выше гейзера (рис. 19). Очевидно, что здесь, на крутом повороте долины

реки, произошел заплеск грязекаменной лавины на левый борт, где она и оставила маломощный чехол грязи и мелких камней. Гейзер Щель, хотя и был завален камнями, но, благодаря расположению на крутом склоне, прочистился и продолжает извергаться.

Рис. 19. Гейзер Щель — идет извержение. Маломощные отложения грязекаменной лавины, оставленной селем 4 января 2014 г., видны в 5-6 м выше гейзера.

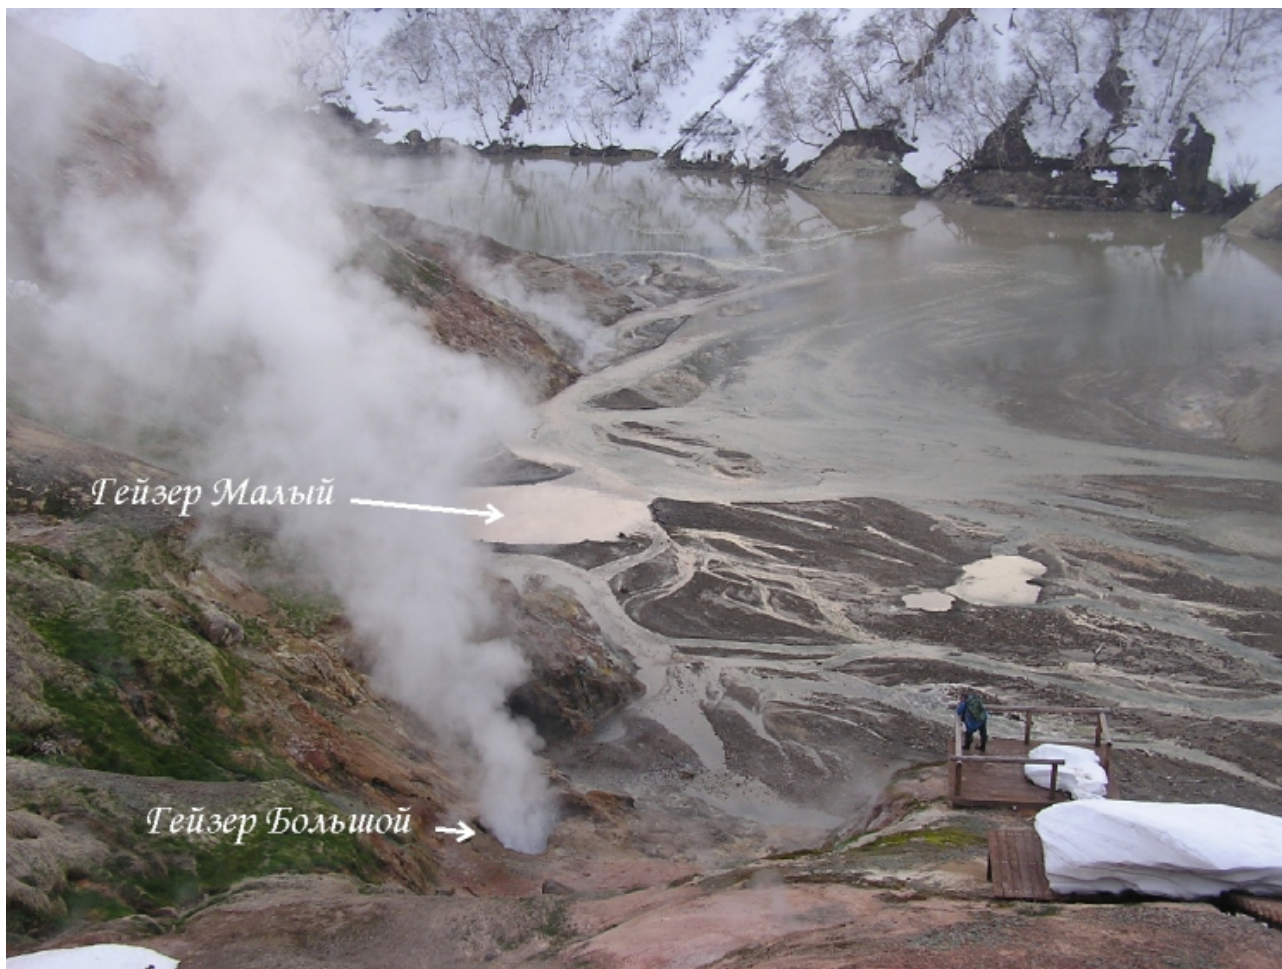
При обследовании данного участка 28 апреля 2014 г. было обнаружено, что наиболее существенные изменения произошли с подпрудным озером – оно значительно уменьшилось в размерах, и край его отступил, оказавшись ниже гейзера Малого (рис. 21). Над самим гейзером Малым сформировалась воронка, и образовалось округлое озеро диаметром около 8 м. Дно долины было заполнено плотными песчано-

**Рис. 21.** Вид на участок, где расположены гейзеры Большой и Малый. Видно, что селевые отложения заполнили часть котловины озера, и размеры его значительно уменьшились.

гравийными отложениями, по которым можно было ходить, не проваливаясь. То-есть, сель, достигнув озера, частично заполнил его, а селевые отложения, перемытые водой и лишившиеся глинистой части, превратились в обычную песчано-гравийную смесь. Грифон гейзера Большой оказался на уровне около 4.5 м над дном долины (рис. 22). В то же время, как отметил А.В. Кирюхин (устное сообщение), гейзер среагировал на прохождение селя изменением режима, то-есть, во время прохождения фронта селя обломочный материал, по-видимому, попал в грифон гейзера, что и повлияло на его режим.

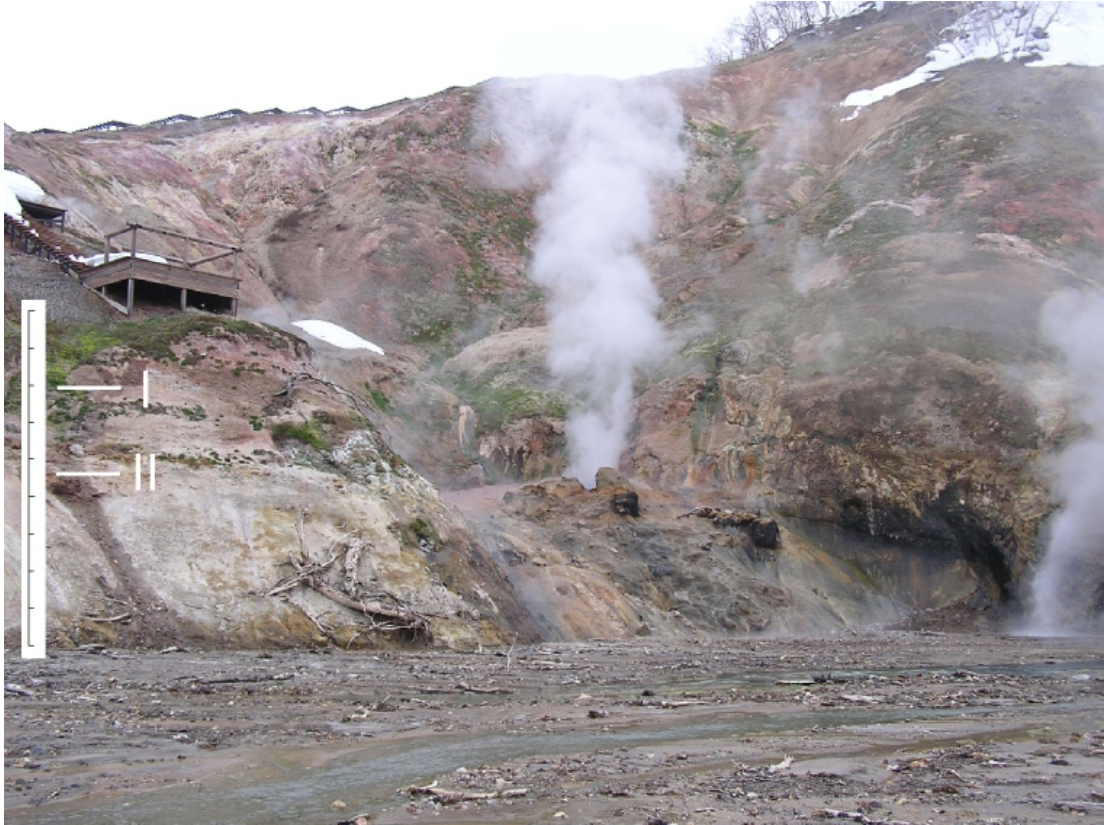
**Рис. 22.** Гейзер Большой, на переднем плане – перемытые селевые отложения. Слева показана высотная шкала, риски поставлены через 1 м. I-II – уровни, на которых раньше располагалась поверхность озера: I – после прорыва плотины в июне 2007 года, II – в сентябре 2007 г. (уровень грифона гейзера Большой).

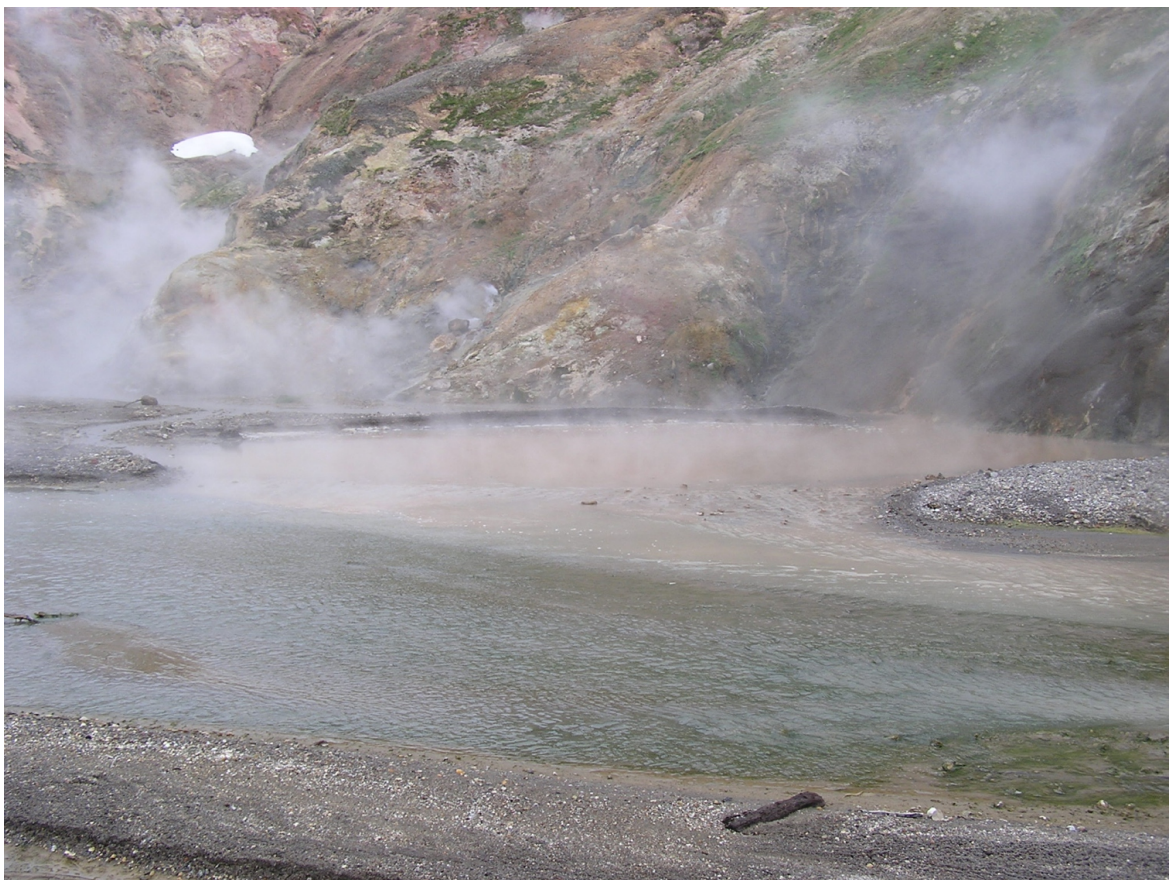
Извержений гейзера Малый нам при посещении Долины Гейзеров 27-28 апреля 2014 г. не удалось увидеть, хотя, как отмечено в (Отчет..., 2014 г.<sup>1</sup>), его извержения в январе 2014 г. наблюдали сотрудники заповедника В.М. Яковчук и Е.С. Власов. Они отмечали, что в то время гейзер «стабильно извергался из-под слоя грязи и воды с периодичностью от 3-5 до 27 минут». Возможно, что нам просто не повезло. То, что мы видели на месте гейзера Малый — это озеро мутной воды, из которого вытекал ручей (рис. 23). Расход вытекающей воды составлял не менее 40-50 л/сек.

**Рис. 23.** Озеро на месте гейзера Малый (фото 27 апреля 2014 г.). Вытекающая из озера мутная вода смешивается с прозрачной водой реки Гейзерной.

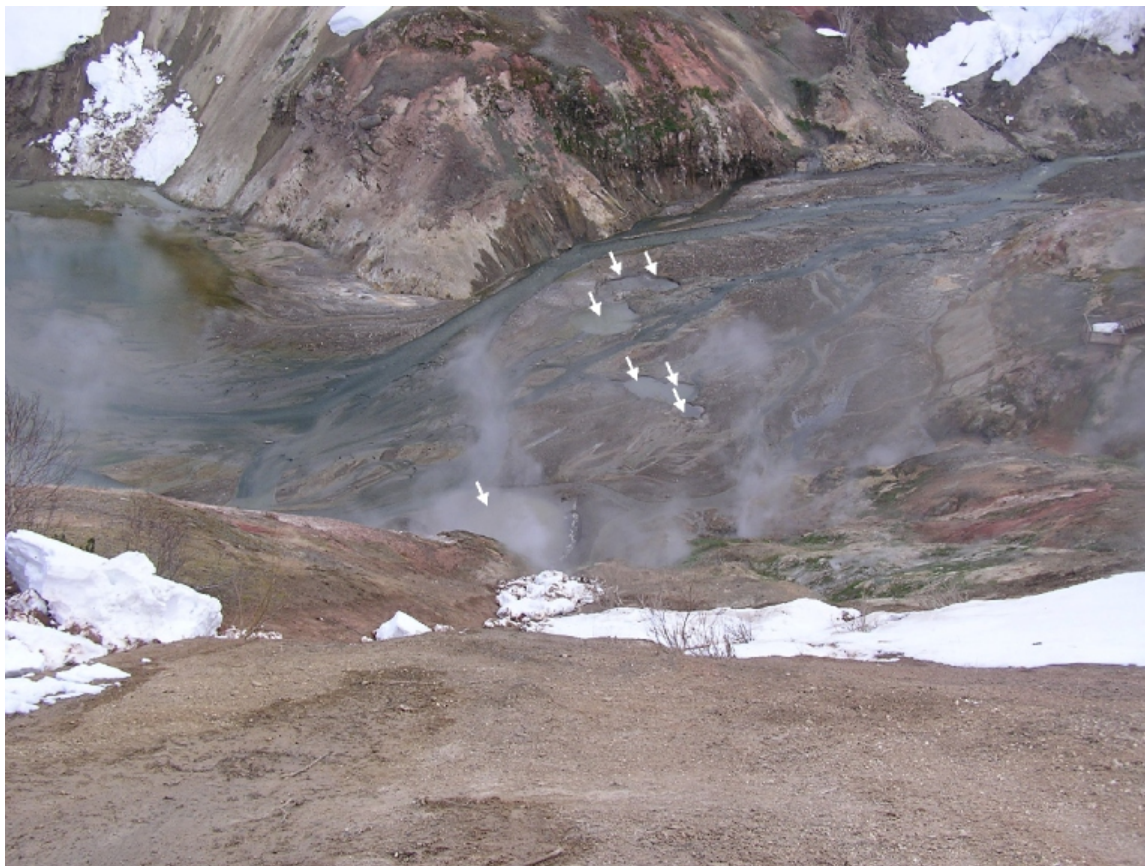
Рядом с воронкой гейзера Малый были видны еще несколько воронок, которые тоже были заполнены водой (рис. 24). В некоторых из них были видны периодические вскипания воды. То-есть, эти воронки также сформировались над источниками, которые были перекрыты селевыми отложениями. Не исключено, что в дальнейшем эти источники, как и гейзер Малый, прочистят свои каналы и начнут работать более активно.

**Рис. 24.** Вид сверху на район гейзера Малый (парящее озеро под склоном). На дне долины, заполненной селевыми отложениями, видно еще несколько воронок, образованных источниками, пробивающимися сквозь селевые отложения (отмечены стрелками).
