Экспедиции, полевые семинары, практики

**МАКРОСЕЙСМИЧЕСКОЕ ОБСЛЕДОВАНИЕ ПОСЛЕДСТВИЙ ОЛЮТОРСКОГО
ЗЕМЛЕТРЯСЕНИЯ 21 АПРЕЛЯ 2006 ГОДА**

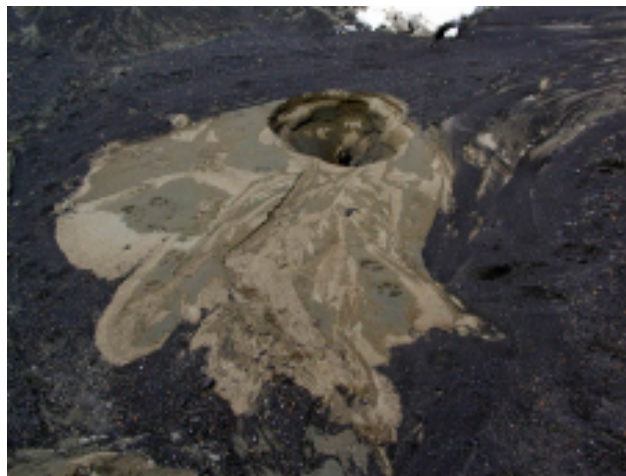
Сила сотрясений в большой степени зависит от сейсмических свойств грунтов. Самый неблагоприятный с точки зрения сейсмоустойчивости грунт в пос. Корф. Именно здесь повсеместно проявился эффект разжижения грунта, который

сопровождался образованием грязевых вулканчиков, излиянием обводненного песка по трещинам (рис. 2 на 2 стр. обложки, рис. 3).

Рис. 3. Один из грязевых вулканов в пос. Корф.

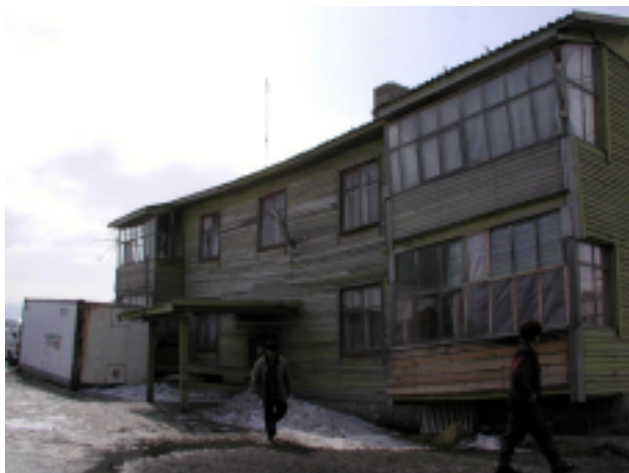
Рис. 6. Перекошенный деревянный дом в результате просадки грунта под фундаментом, с. Тилички.

(рис. 6). Трещины рвали фундаменты домов, проходили через несущие стены. Именно они вызвали наибольшие конструктивные повреждения в строениях (рис. 7, 8).

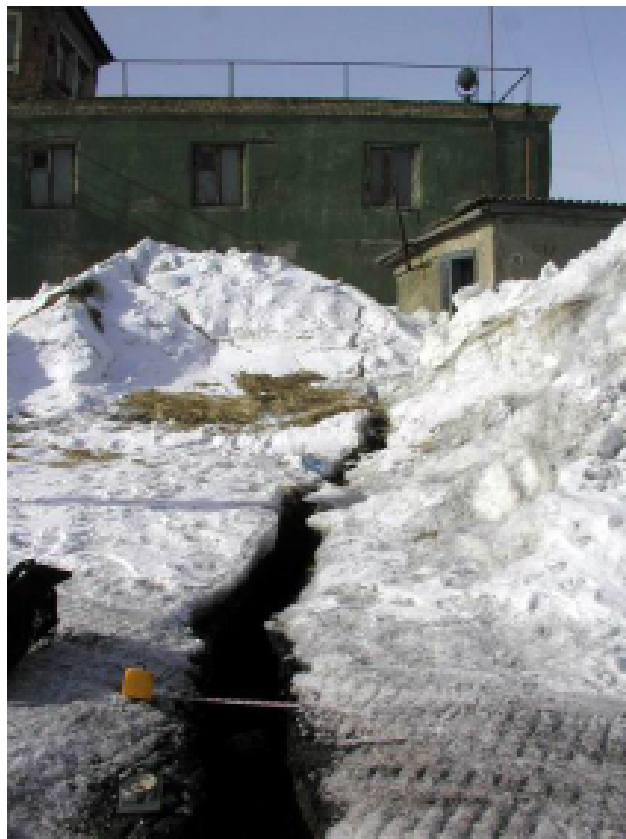
Рис. 8. Трещина в грунте, проходящая через фундамент и стену в бетонном здании, пос. Корф.

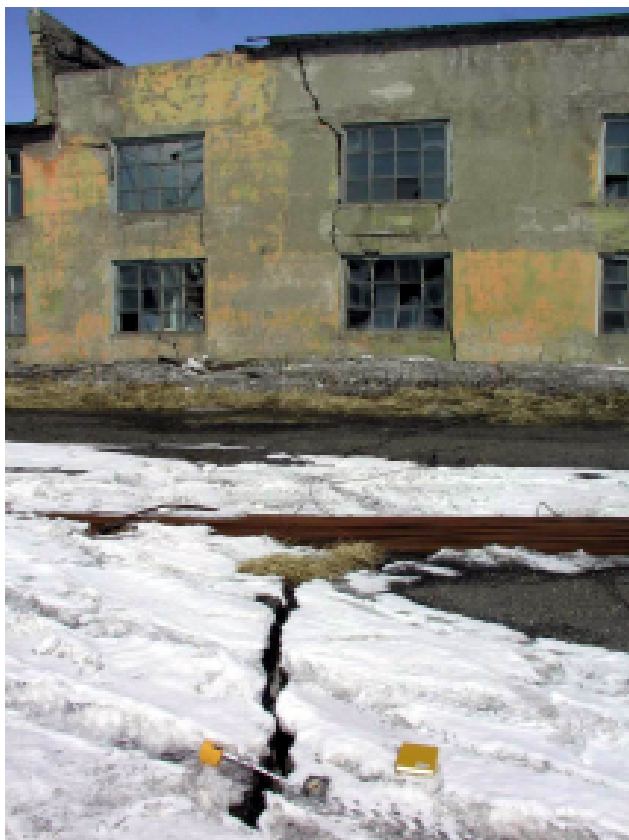
Рис. 7. Трещина в грунте, проходящая через бетонное здание, пос. Корф.

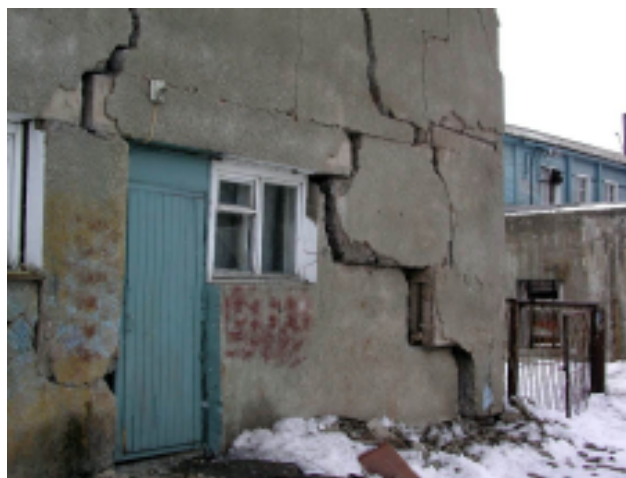
Более всего при землетрясении пострадали бетонные дома (рис. 9, 10 на 2 стр. обложки; рис. 11). Во всех поселках такие сооружения как котельные и дизельные электростанции построены из мелкоблочного бетона низкого

качества. Эти сооружения и были в первую очередь выведены из строя. Сильно пострадали водопроводы, ЛЭП, линии телефонной связи.

Рис. 11. Здание интерната, с. Тилички.

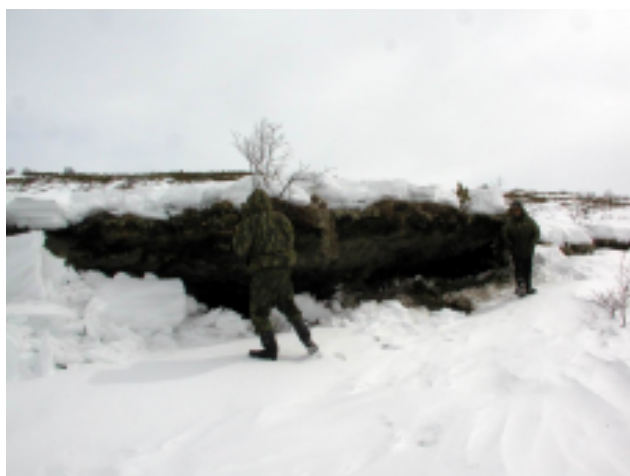
блюдался в северо-восточной части разлома (рис. 13 на 2 стр. обложки; рис. 14), примерно в 30 км к северу от с. Хаилино, и составил 280 см. В центральной части разлома величина взброса в среднем составила 30-40 см, реже до 1 м. Максимальный правосторонний сдвиг наблюдался в центральной части разлома (рис. 15 на 2 стр. обложки; рис. 16 на 1 стр. обложки), где он составил 160 см. В северной части сдвиг не превышал 30-60 см, в южной – около 10 см.

Рис. 14. Взброс юго-восточного крыла на северо-западное в районе г. Колдун.
