Землетрясение в Корякии

Т.К.Пинегина,
кандидат географических наук
Т.Г.Константина
Институт вулканологии и сейсмологии ДВО РАН
Петропавловск-Камчатский

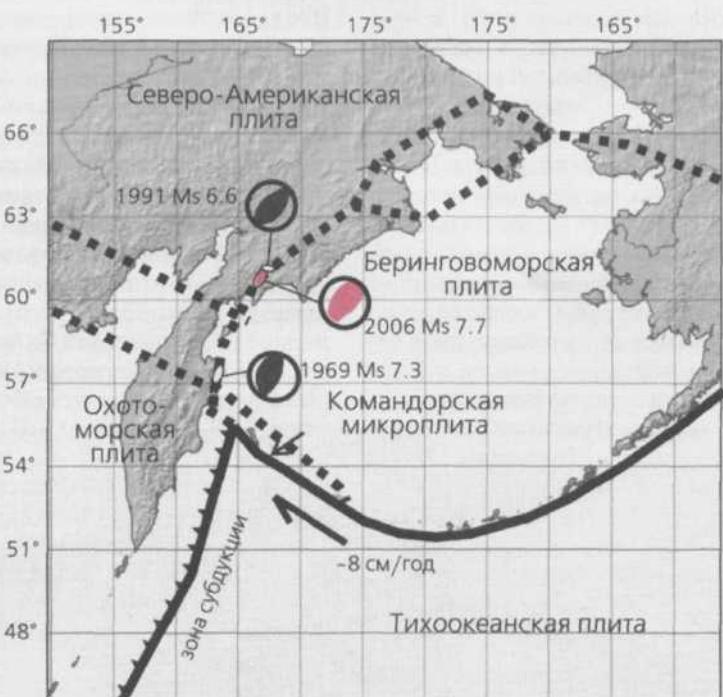
Границы литосферных плит (пунктиром — предполагаемые)

0 — Положение очагов и механизмы сильнейших исторических землетрясений в Корякском автономном округе до 2006 г.

— Примерный очаг и механизм главного землетрясения 21.04.2006

Схема положения границ литосферных плит и очаги сильнейших землетрясений на территории Корякского автономного округа.

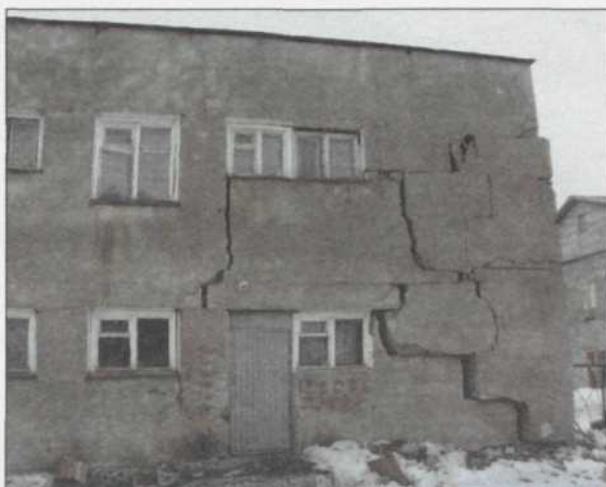
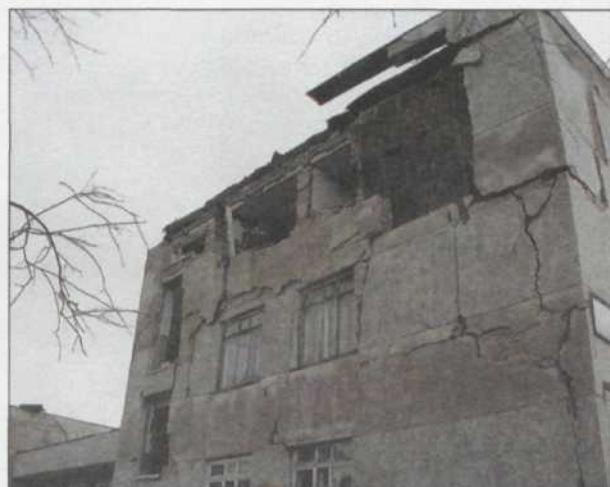
Здания интерната (слева) и школы в с. Тиличики после землетрясения.

В этих поселках мы обследовали около одной трети всех домов. Сильнее всего пострадали бетонные дома — школы, детские сады, котельные, здания дизельных электростанций, а также водопровод, ЛЭП, линии телефонной связи. Трещины рвали фундаменты домов, проходили через несущие стены. Именно они вызвали многочисленные конструктивные повреждения.

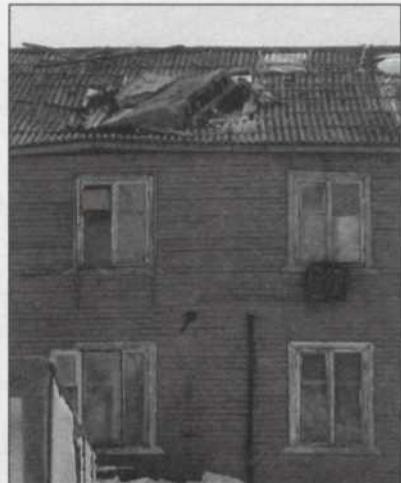
Провал дымохода на крыше деревянного дома в с. Тиличики.

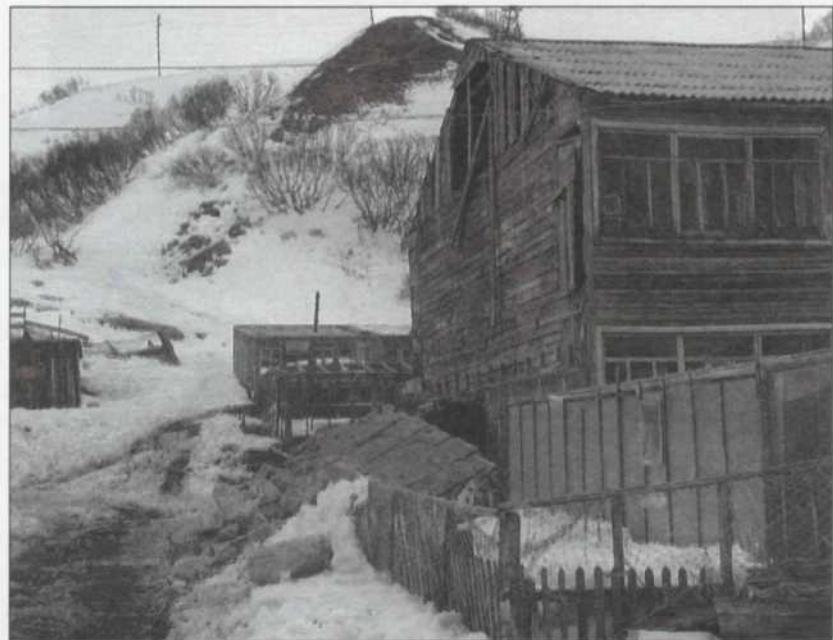
Разрушенная бетонная «рубашка», укреплявшая стену деревянного дома в с. Тиличики.

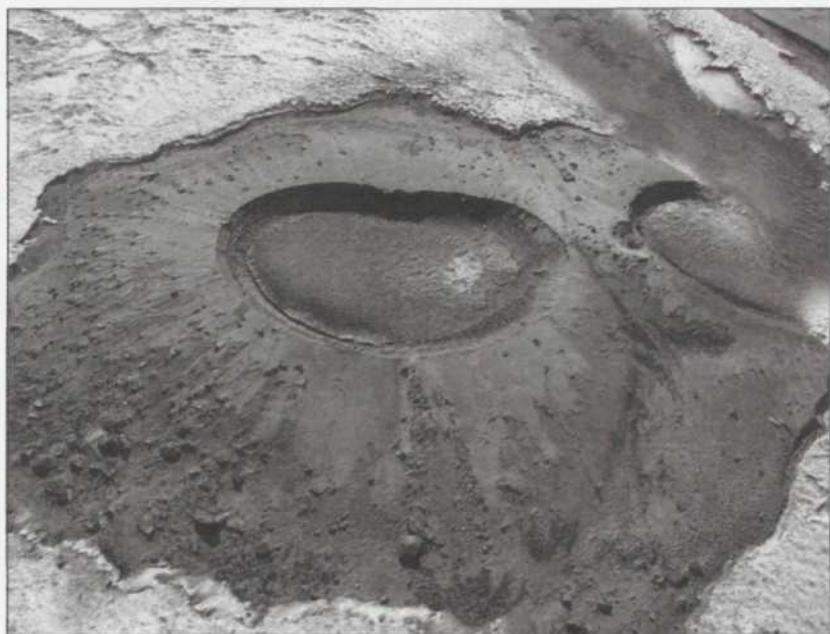
Грязевые вулканчики в пос. Корф. Высота выбросов во время «извержения» превышала 1 м.

Сила сотрясений во многом зависит от сейсмических свойств грунтов. Самый неблагоприятный, с этой точки зрения, пос. Корф, который стоит на песчаной косе, протянувшейся с севера на юг на 20 км при максимальной ширине 500 м. Наиболее высокая часть Корфской косы превышает уровень моря всего на два метра. Глубина же залегания грунтовых вод здесь 0,5—2 м. Коса состоит преимущественно из разнозернистого морского песка, включая тонкозернистый иловатый песок лимана, отделяющего косу от коренного берега. К моменту землетрясения грунт косы был проморожен на 1—1,5 м. Нижние слои не замерзают и всегда сильно обводнены. Из-за этого во время землетрясения здесь повсеместно произошло разжижение грунта (тикситопия), которое сопровождалось образованием грязевых вулканчиков и фонтанированием обводненного песка по трещинам. Высота фонтанов достигала 1—2 м. Фонтаны возникали не только на косе, но и в бухте.

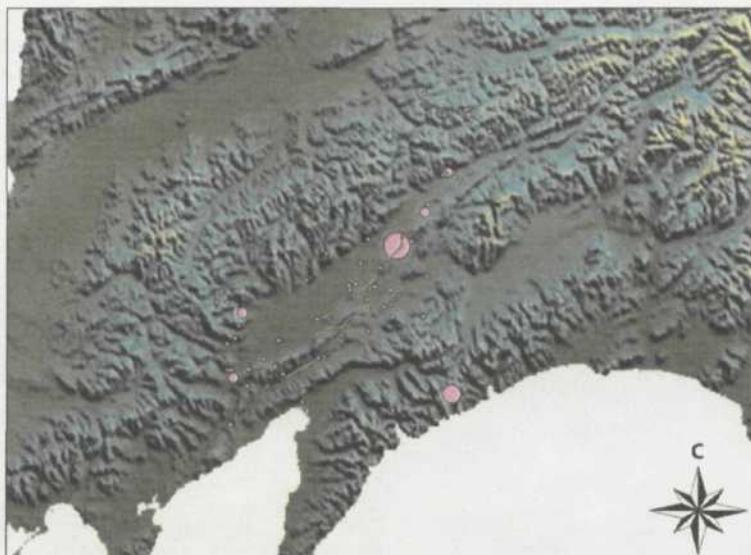
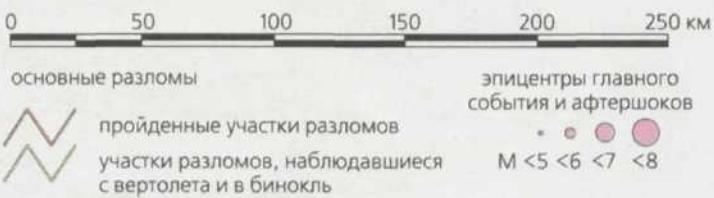
Схема положения разломов по результатам аэровизуальных и полевых наблюдений.

серию кулис, вытянутых с северо-востока на юго-запад. Длина отдельных кулис достигает нескольких десятков километров. Характер движения по разрывам — взбросо-сдвиг, т.е. взброс юго-восточного крыла и его сдвиг в юго-западном направлении. Азимут простирания сейсморазрывов в среднем 30—40°. На поверхности взброшенное крыло по отношению к нижележащему

жащему образует угол от 45 до 90°. Иногда верхние слои грунта мощностью 1–2 м выброшены и надвинуты на нижнее крыло под малыми углами. Амплитуда таких микронадвигов в горизонтальной плоскости не превышает нескольких метров. В целом разрывы представляют собой зигзагообразные линии, вдоль которых поочередно располагаются зияющие трещины глубиной 5–9 м с правосторонними сдвигами и взбросы с микронадвигами. Длина и тех и других участков, как правило, не превышает нескольких десятков метров, угол между трещинами и взбросами выдержан по просстрианию разрывов и составляет 90–120°.

Максимальный взброс по разрыву произошел, по нашим данным, в северо-восточной части очаговой зоны, примерно в 30 км к северу от с.Халино. По одному из замеров, он составил 2.8 м. В центральной части зоны, величина взброса в среднем составляла 30–40 см, реже 1 м. Но здесь произошел максимальный по амплитуде правосторонний сдвиг (1.6 м). В северной части сдвиг не превысил 30–60 см, в южной — 10 см.

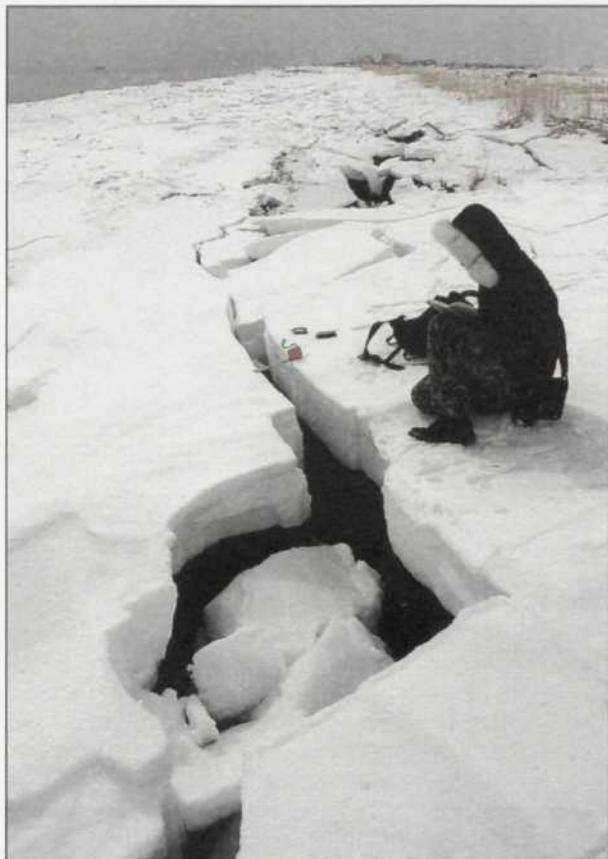
Трешины с провалами на Корфской косе.

Во всех поселках в результате землетрясения на земной поверхности возникли трещины, глубина которых достигала нескольких метров, а протяженность — несколько сотен метров. Ширина трещин изменялась от двух-трех сантиметров до нескольких метров. Вдоль трещин также происходили выбросы грязи и просадка грунта.

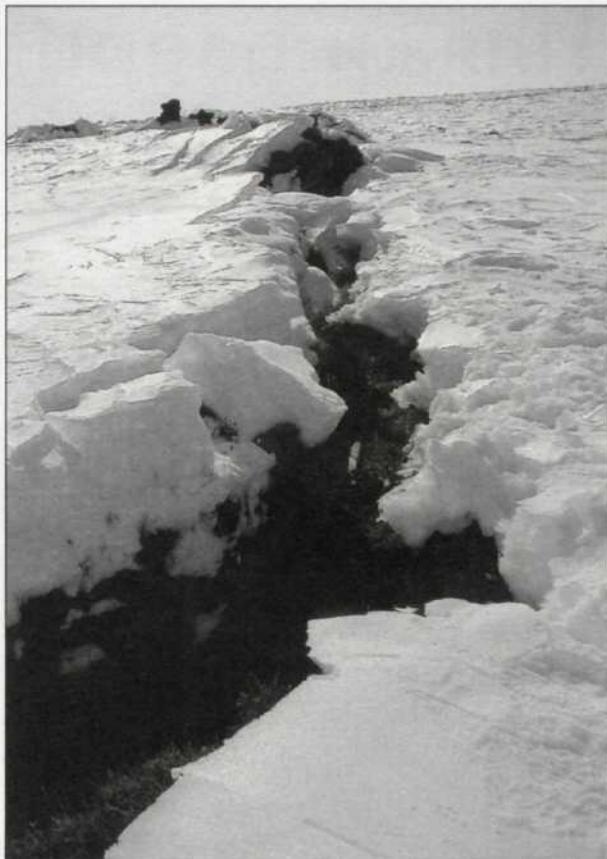
Сейсморазрыв в центральной части очаговой зоны.
