## Современные геологические процессы

### ОБВАЛ И ОПОЛЗЕНЬ, ПРОИЗОШЕДШИЕ 4 ЯНВАРЯ 2014 г. В ДОЛИНЕ ГЕЙЗЕРОВ, КАМЧАТКА, И ИХ ПОСЛЕДСТВИЯ

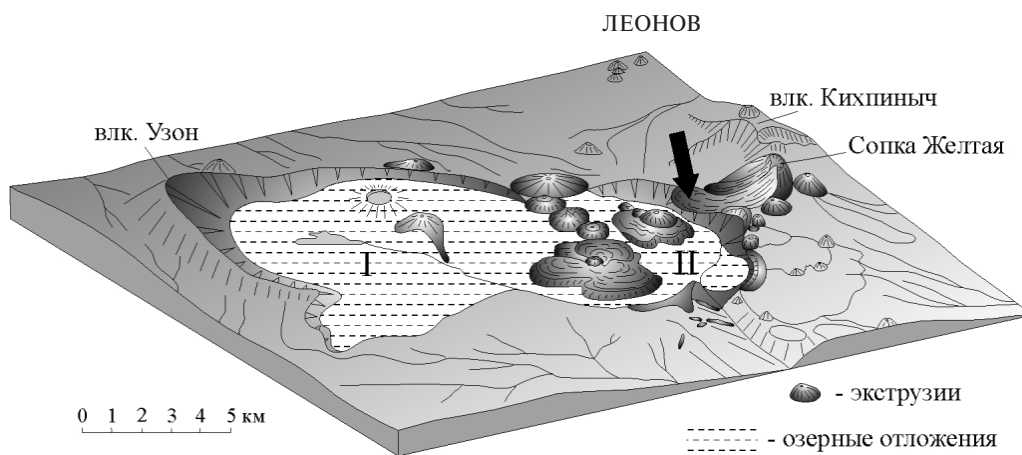
Новый обвал, как и предыдущий, произошел внутри Узон-Гейзерной вулкано-тектонической депрессии, на ее восточном борту, который подмывается рекой Гейзерной (рис. 1). Обрушился

**Рис. 1.** Блокдиаграмма Узон-Гейзерной депрессии (Леонов и др., 1991): I – кальдера Узон, II – Долина Гейзеров. Стрелкой показано место, где 4 января 2014 г. произошел новый крупный обвал.

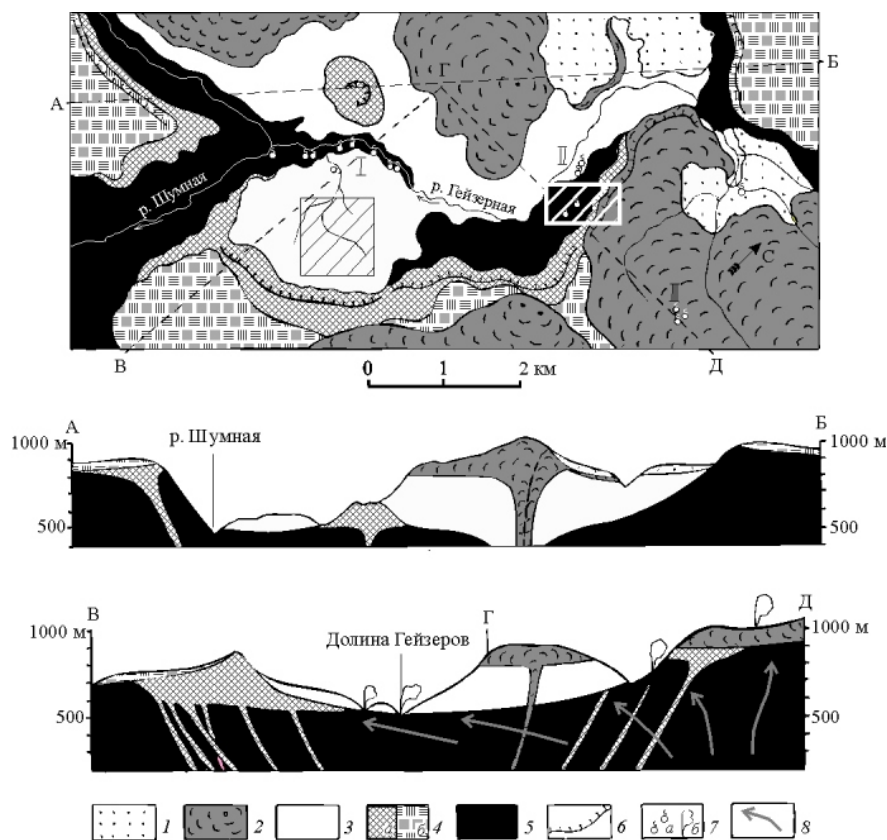
Предыдущий обвал произошел в верховьях руч. Водопадного – в том месте, где сохранились останцы верхней части толщи озерных отложений (рис. 2). Обрушению подверглась именно толща озерных отложений. Мы ранее специально рассматривали условия, которые привели к формированию обвала – строение разреза, залегание пород, их раздробленность (Леонов, 2008).

4 января 2014 года в верховьях Долины Гейзеров обрушился край лавового потока вулкана Сопка Желтая. Край потока был подмыт р. Гейзерной и нависал над долиной на высоте 300–350 м над уровнем реки (рис. 2, 3, 4). Еще в 1975–76 гг., проводя геологические работы в этом районе, мы отмечали здесь большое количество трещин и провальных воронок. Уже тогда было ясно, что это – неустойчивый блок, и обрушение его в долину р. Гейзерной – это лишь вопрос времени. Было также ясно, что лавовый поток Сопки Желтой упирается в этом месте в останцы докальдерных построек, а та часть потока, которая разбита трещинами, расположена между двумя докальдерными выступами и не имеет упора. Данная ситуация отражена на рис. 5.

**Рис. 2.** Схематическая геологическая карта и разрезы бассейна р. Гейзерной: 1 – озерные отложения (возраст 9-12 тыс. лет); 2 – лавы дацитового, риолитового состава; 3 – озерные отложения (возраст 20-35 тыс. лет); 4 – лавы бортового комплекса (а), пемзы, игнимбриты, возраст 39-40 тыс. лет (б); 5 – докальдерные отложения; б – эрозионные уступы; 7 – термопроявления (термальные источники, гейзеры, паровые струи, парящие земли): а – на карте, б – на разрезе; 8 – глубинные водные потоки (предполагаемые). I-III – основные термальные поля: I – Гейзерное, II – Верхне-Гейзерных паровых струй, III – Кихпиничевское. Заштрихованные прямоугольники – районы, где произошли обвалы 3 июня 2007 г. (черная штриховка) и 4 января 2014 г. (белая штриховка).
